Erforschung des verborgenen Potenzials der historischen Malerei - Innovative Technologien am Beispiel des Objektes in Krásná

DOKUMENTATION DES RESTAURATORISCHEN UNTERSUCHUNG

MALDEKORATIONEN AUSGEWÄHLTER RÄUME IM PFARRHAUS IN KRÁSNÁ

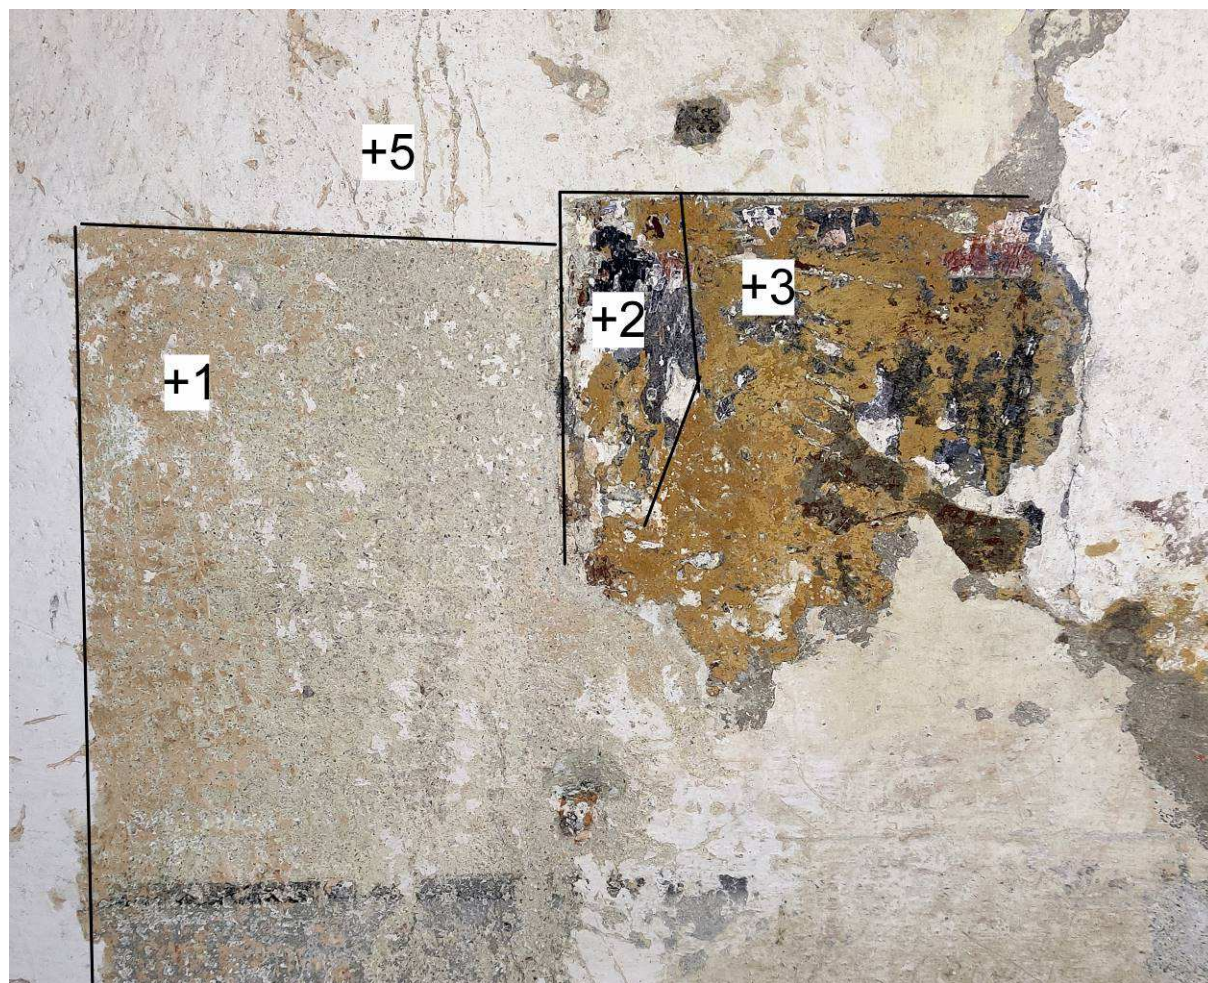
Abb. 3. Die Sonde S1 dokumentiert die Schichtenfolge im Raum 01 (Flur).

Schicht	Beschreibung der Schicht
O1	Putzschicht (Kalk)
+1	Grauer Sockel mit ocker-grauer Wandmalerei
+2	Dunkler Sockel
+3-4	Ocker und blaue Wandmalerei
+5	Weißer Anstrich
+6	Pflanzenmotiv am Treppenhaus auf weißer Untermalung mit ockerfarbigem Sockel

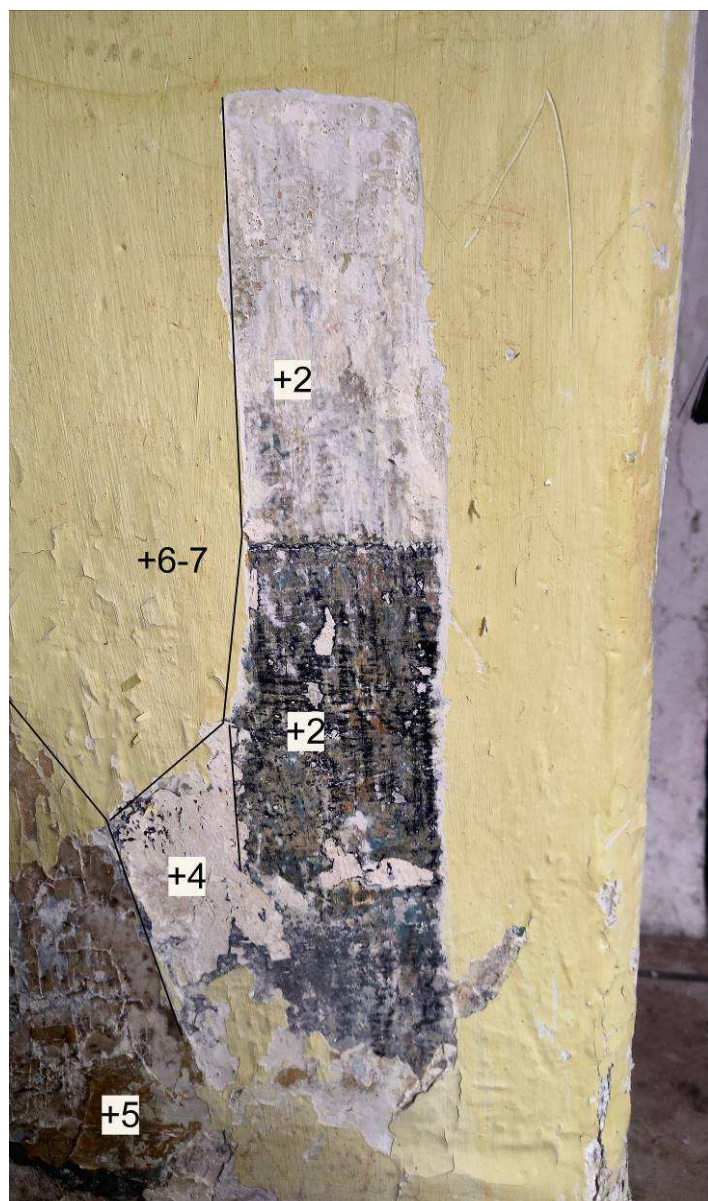
Abb. 7: Die Sonde S5 dokumentiert die Schichtenfolge im Raum 03 am nördlichen Türpfosten und an seiner rechten Seite.

Schicht	Beschreibung der Schicht – Wände
O1	Putzschicht (Kalk)
+1	Weißer Kalkanstrich
+2	Dunkelblauer Sockel mit grauer Wandoberfläche
+3	Hellblauer Anstrich wahrscheinlich mit hellblauer Schablone
+4	Weißer Kalkschichten
+5	Ockerfarbener Anstrich
+6-7	Kalkschichten mit modernem Farbanstrich in Weiß (Wände und Decke) und Gelb (Spalletten und Fabion)
Schicht	Beschreibung der Schicht - Fabion und Decke
O1	Putzschicht (Kalk)
+1	Weißer Kalkanstrich
+2	Graue Wandfarbe, Decke wahrscheinlich weiß
+3	Fabion - hellblaue Farbe (wahrscheinlich Fragmente einer blauen Schablone auf grauem Grund, die auf dem Fabion erhalten sind) Decke - hellbraune Farbe
+4	Weißer Kalkschichten
+5	Ockerfarbener Anstrich

+6-7	Kalkschichten mit modernem Farbanstrich in Weiß (Wände und Decke) und Gelb (Spalletten und Fabion)
------	--

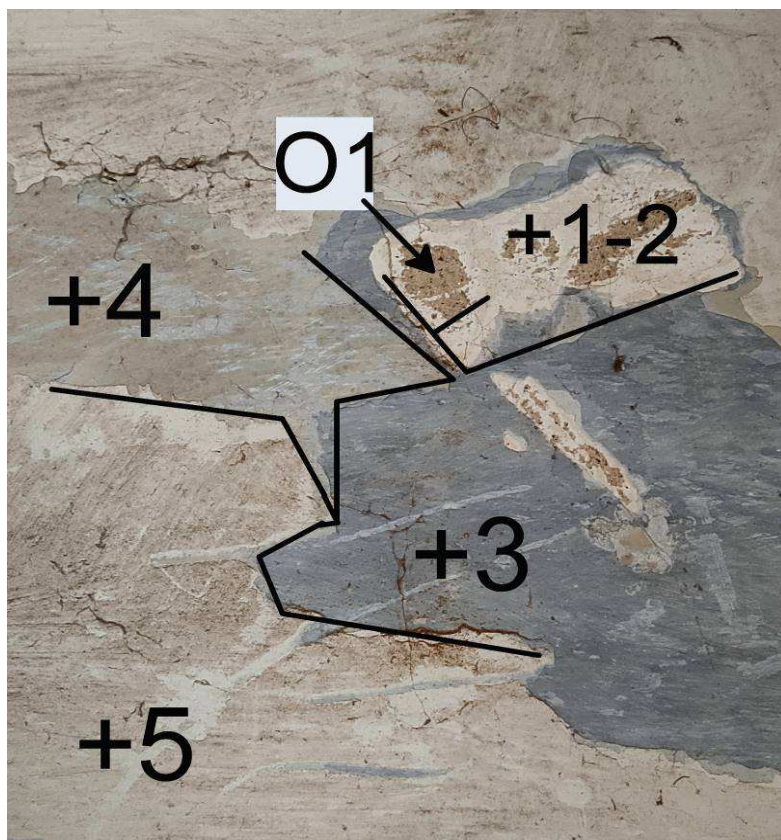
Abb. 9: Die Sonde S7 dokumentiert die Schichtenfolge im Raum 08 über dem Eingang zum Raum (Ostwand).

Verbindungsflur zu südwestlichen Räumen. Der Flurr wird durch den letzten Eingang an der Westwand von Raum 01 (Flur) betreten. Das bestehende Farbschema ist wie bei anderen Räumen in weißer Kalkfarbe gehalten. Diese jüngste Farbschicht überlagert 3 Schichten der monochromen Raum-Malerei. Die Sockelpartien sind bis auf 1 m Höhe durch aufsteigende Feuchtigkeit mit biologischem Befall beschädigt. Diese Schäden haben dazu geführt, dass alle Schichten des Anstrichs in dem betroffenen Bereich degradiert sind.

Schicht	Beschreibung der Schicht – Wände
O1	Putzschicht (Kalk)
+1	Weißer Kalkanstrich
+2	Weiß-rosa Anstrich
+3	Blauer Anstrich
+4	Hellgrauer Anstrich
+5	Weißer Kalkanstrich

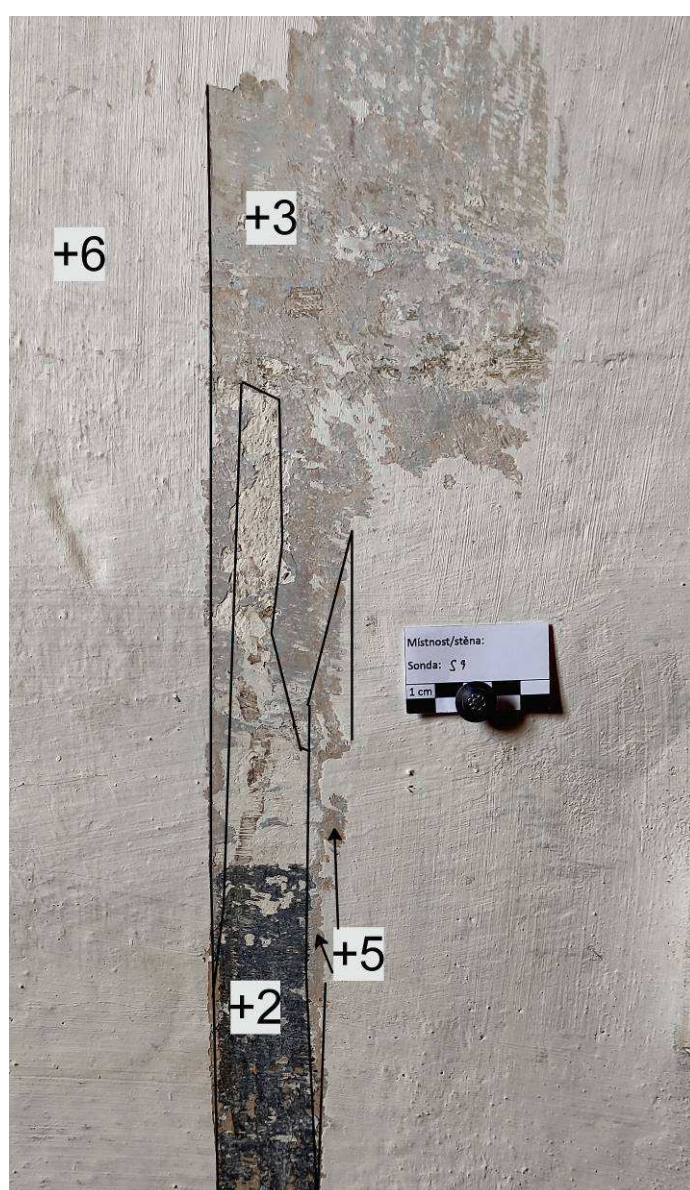
Abb. 11: Die Sonde S9 dokumentiert die Schichtenfolge in der Ostwand im Raum 22 links von der Tür.

Schicht	Beschreibung der Schicht – Wände
O1	Putzschicht (Kalk)
+1	Weißer Kalkanstrich
+2	Dunkelblauer Sockel mit grau-ockerfarbener Wandgestaltung
+3	Hellblauer Anstrich
+4	Lokale Putzschicht
+5	Ockerfarbener Anstrich
+6	Weißer Anstrich

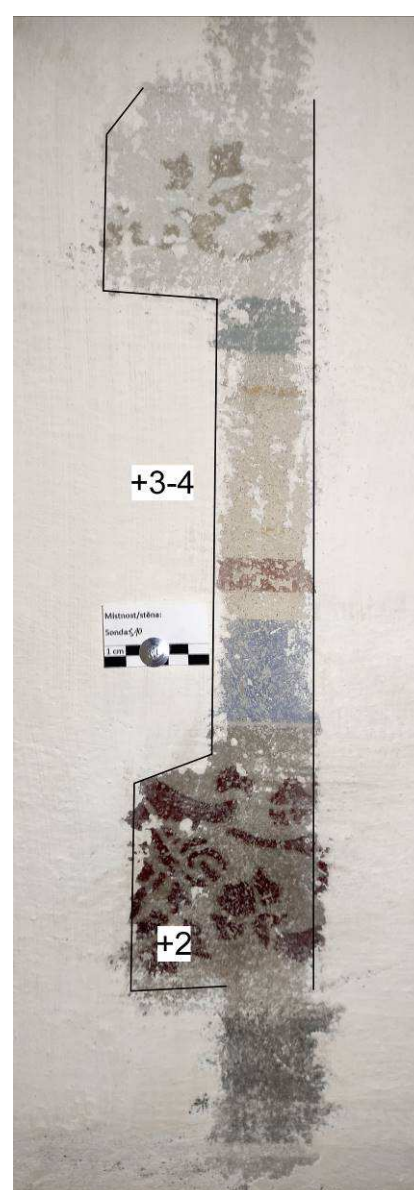
Abb. 12: Sonde S10 auf konkreter Schicht auf der Südseite der Decke.

Schicht	Beschreibung der Schicht – Decke
O1	Putzschicht (Kalk)
+1	Weißer Kalkanstrich
+2	Schablonenmalerei in Ocker-, Blau-, Rot- und Brauntönen.
+3-4	Weißer Kalkschichten

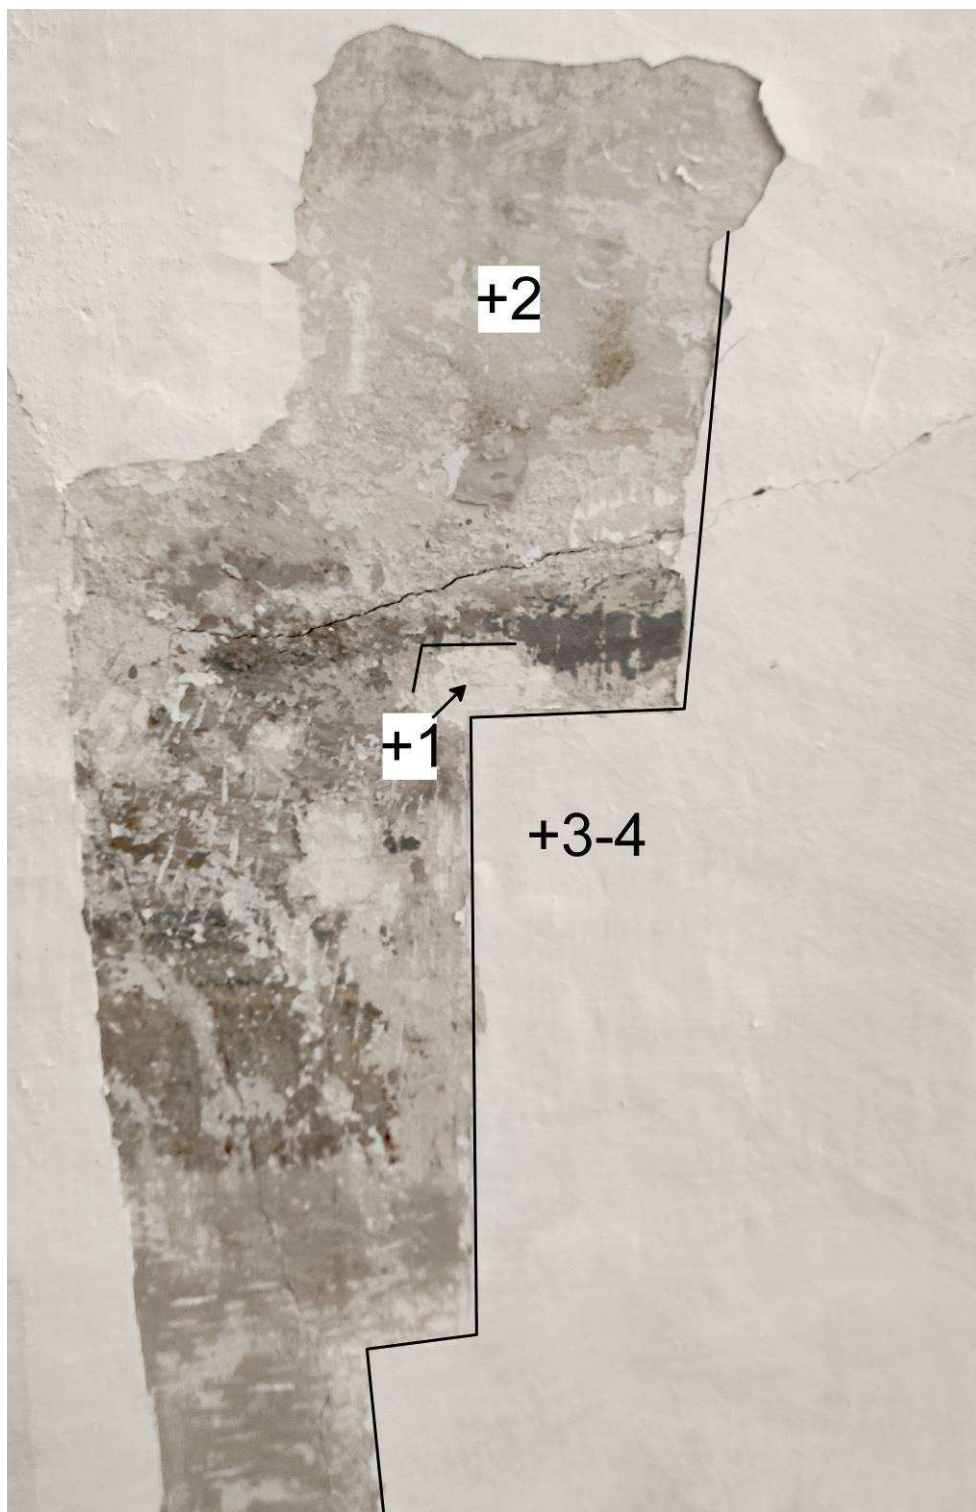
Abb. 14: Die Sonde S12 dokumentiert die Schichtenfolge im Raum 23 an der Decke.

Schicht	Beschreibung der Schicht – Fabion und Decke
O1	Putzschicht (Kalk)
+1	Weißer Kalkanstrich
+2	Schablonenmalerei in Ocker-, Blau- und Brauntönen auf grauer Untermalung
+3-4	Weißer Kalkschichten

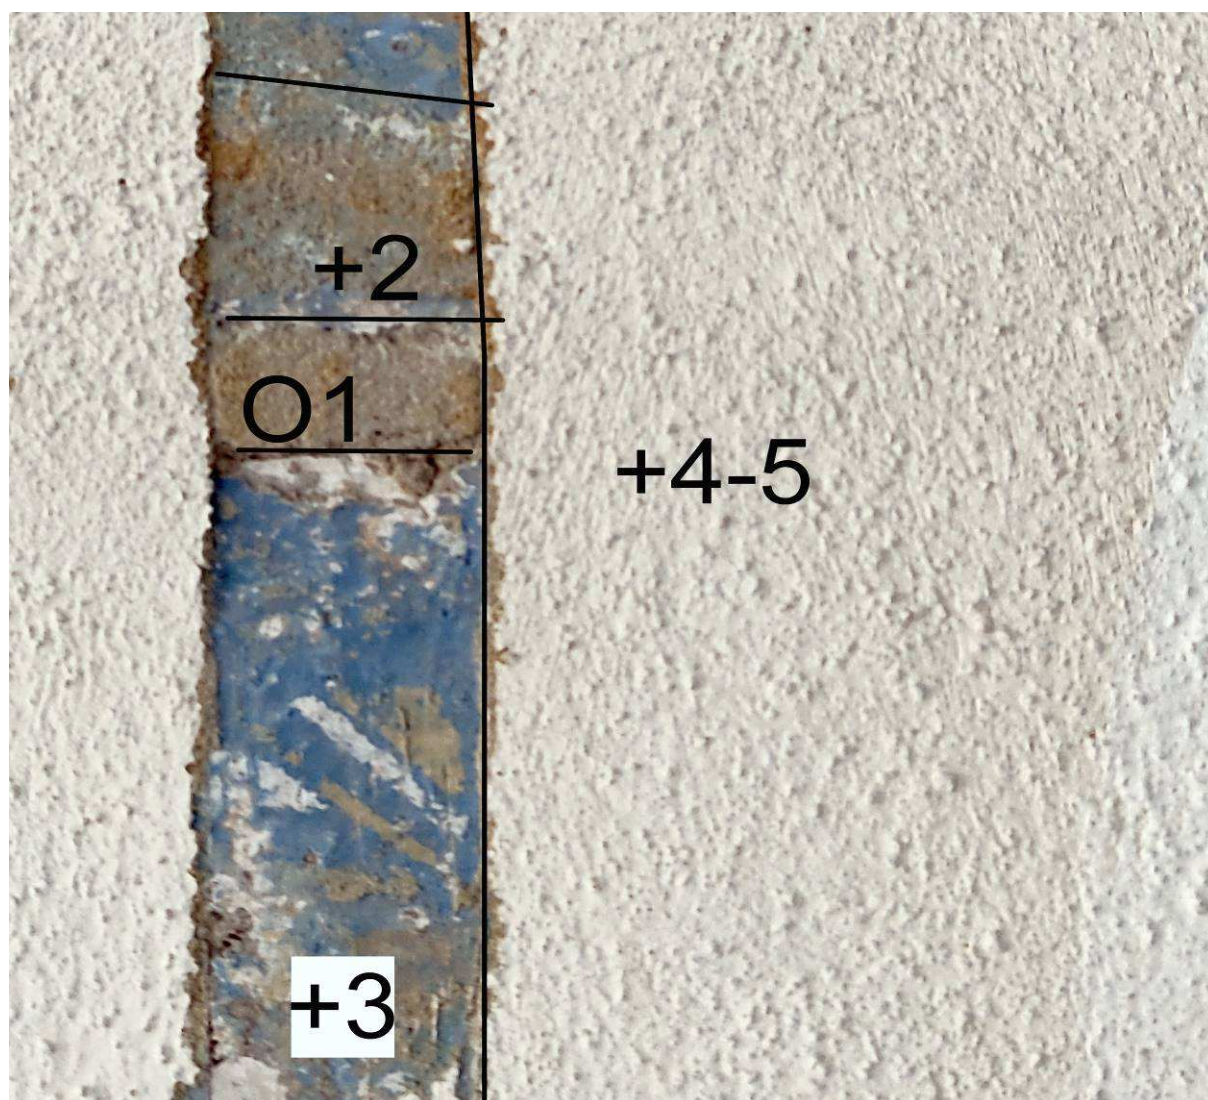
Abb. 15: Die Sonde S13 dokumentiert die Schichtenfolge im Raum 24 an der Südwand.

Vrstva	Beschreibung der Schicht – Wände
O1	Putzschicht (Kalk)
+1	Weißer Kalkanstrich
+2	Grau-brauner Anstrich
+3	Blauer Anstrich mit ockerweißer Schablone
+4	Lokale Putzschicht
+5	Weißer Anstrich

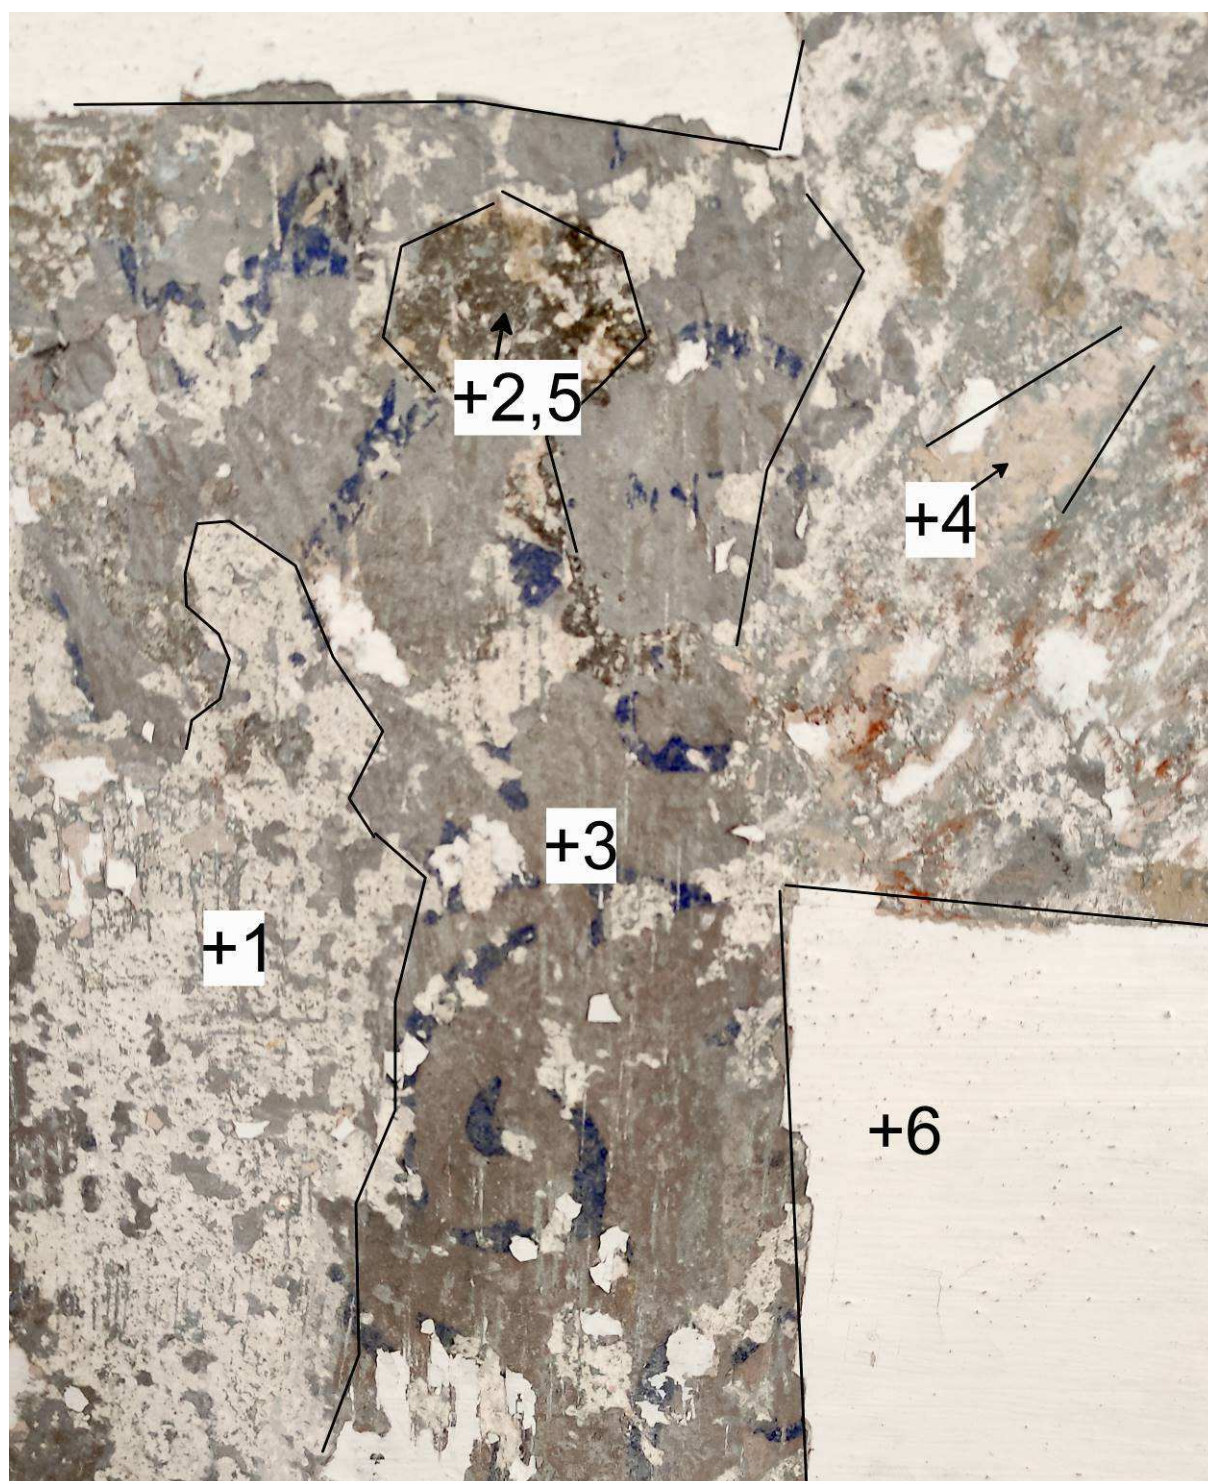
Abb. 19: Die Sonde S17 dokumentiert die Schichtenfolge im Raum 26 an der Ostwand.

Schicht	Beschreibung der Schicht – Wände
O1	Putzschicht (Kalk)
+1	Weißer Kalkanstrich und dunkelgrau auf den Sockeln
+2	Ockerfarbener Anstrich
+2,5	Lokale Fragmente von figuralem Dekor in Form von dunkelgrauem Gesims auf graugrünem Grund (nur lokal erhalten, wahrscheinlich nur an der Ostwand)
+3	Grauer Anstrich mit blauer Schablone
+4	Rosa Anstrich
+5	Lokale Putzschicht
+6	Weißer Anstrich
Schicht	Beschreibung der Schicht – Fabion und Decke
O1	Putzschicht (Kalk)
+1	Weißer Kalkanstrich
+2	Fabion – grauer Anstrich mit blauer Schablone Decke – hellbrauner Anstrich
+3	Lokale Putzschicht, ersetzt an manchen Stellen sogar ältere Schichten.

+4	Weißer Anstrich
----	-----------------

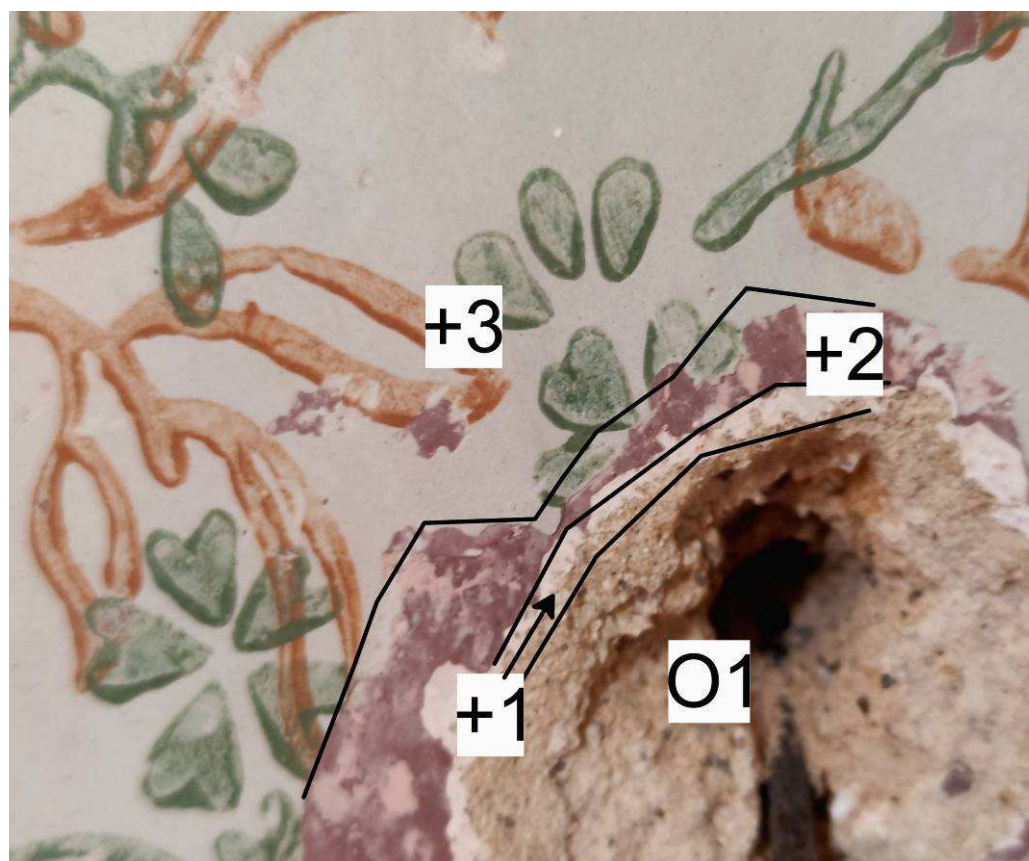
Abb. 21: Die Sonde S19 dokumentiert die Schichtenfolge im Raum 27 an der Westwand.

Vrstva	Beschreibung der Schicht – Wände
O1	Putzschicht (Kalk)
+1	Weißer Kalkanstrich
+2	Rosa Anstrich
+3	Wände - Grauer Anstrich mit grüner und orangefarbener Schablone bis zum Fabroniveaus Fabion und Decke - Weißer Anstrich

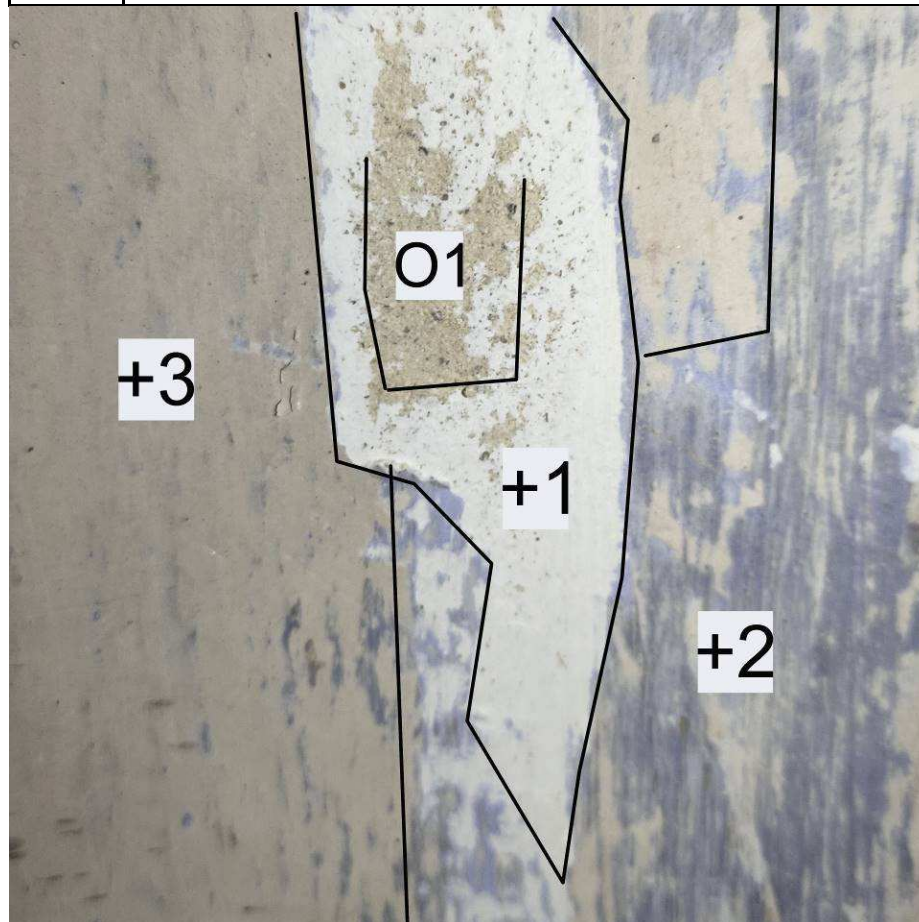
Abb. 22: Die Sonde S20 dokumentiert die Schichtenfolge im Raum 28 in der Türspallete auf der rechten Seite.

Vrstva	Beschreibung der Schicht – Wände
O1	Putzschicht (Kalk)
+1	Weißer Kalkanstrich
+2	Blauer Anstrich
+3	Weiß-ockerfarbener Anstrich

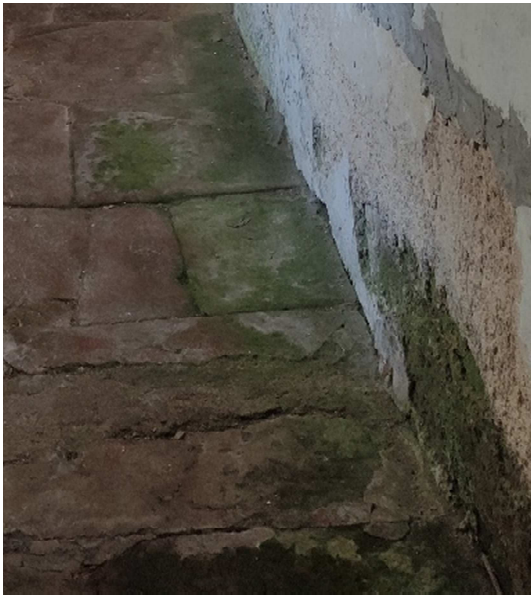
Teilweiser Verlust der Putzschicht	
Beschreibung der Schäden	Illustrationsfoto
<p>Ein teilweiser Verlust von Putzschichten ist im Erdgeschoss festzustellen, wo es vor allem zum Oberflächenverlust der Sockelpartien durch das Vorkommen von wasserlöslichen Salzen und deren Ausblühungen kommt.</p>

- Ergänzung von großen Wandflächen oder fehlendem Putz (insbesondere Fensterflächen, lokale Wandteile und um statische Risse herum) mit Kalksandmörtel und Stuck in angemessener Körnung. Der Putz sollte ähnliche mechanische Eigenschaften und eine ähnliche Textur wie der ursprüngliche Putz haben.

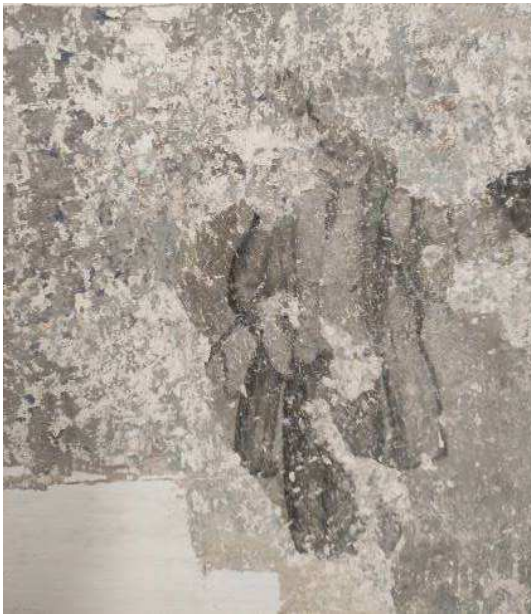
Teilweiser Verlust der Farbschicht	
Beschreibung der Schäden	Illustrationsfoto
<p>Der Verlust der Farbschicht ist an Stellen mit neuem Putz sichtbar. Wo die Malerei vorhanden ist, ist sie oberflächlich beschädigt oder, im Falle der ältesten Farbschicht, fehlt sie lokal ganz. Dies kann auf den Verlust der Adhäsions- oder Kohäsionseigenschaften der Malerei zurückzuführen sein. Eine weitere Ursache kann eine mechanische Beschädigung vor dem Auftragen jüngerer Farb- oder Putzschichten sein.</p>

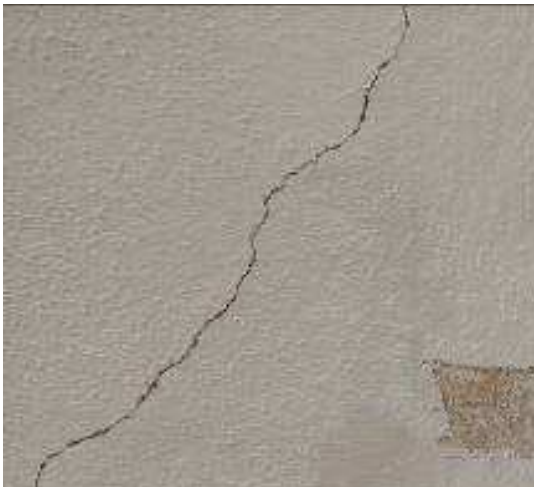
Risse	
Beschreibung der Schäden	Illustrationsfoto
<p>Die Risse treten vor allem in den Eckbereichen um Fenster, Türen, Eckteilen auf und führen oft von den Decken, die am meisten unter diesen Schäden leiden.</p>

- Zunächst ist eine detaillierte Fotogrammetrie oder Fotodokumentation aller Gemälde vor und während des Eingriffs erforderlich.
- Tiefverpressung von statischen Rissen und Hohlräumen mit einer geeigneten Mischung auf hydraulischer Basis (z. B. Ledan TA1 oder VAPOinjekt), für große Risse unter Zugabe von gröberen Zuschlagstoffen).

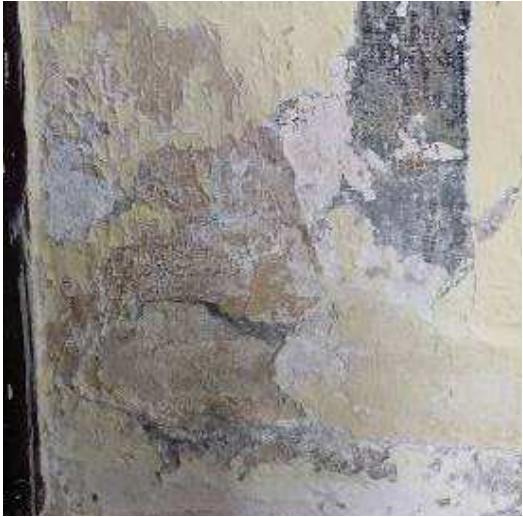
Sekundäre Anstriche	
Beschreibung	Illustrationsfoto
<p>Sekundäre Anstriche befinden sich in allen Räumen der Pfarrei. In jedem der Räume gibt es eine unterschiedliche Anzahl von Kalk- oder Tonschichten, die verschiedene Schäden aufweisen, wie z.B. starke Inkohärenz, Craquelierung, Pulverisierung.</p>

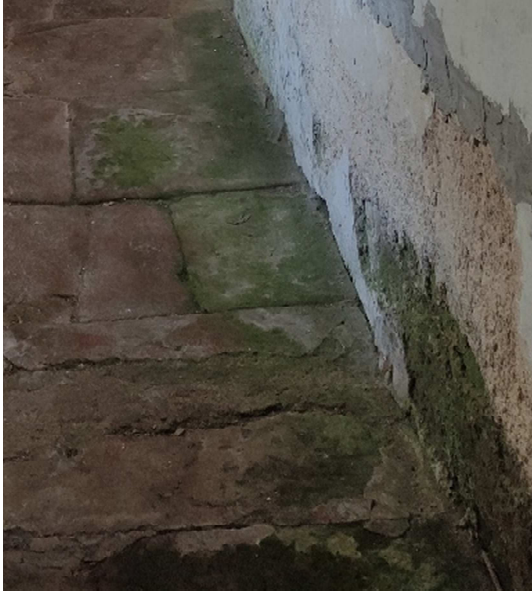
Biologischer Befall	
Beschreibung	Illustrationsfoto
Der Biologischer Befall befindet sich in den Sockelbereichen von Räumen im Erdgeschoss. Dieser Schaden wird durch den hohen Feuchtigkeitsgehalt der unteren Teile der Wände verursacht (z.B. Raum 08 - Flur). In anderen Bereichen (Ecken, Spalletten, Decken usw.) wurden diese Schäden nicht nachgewiesen.

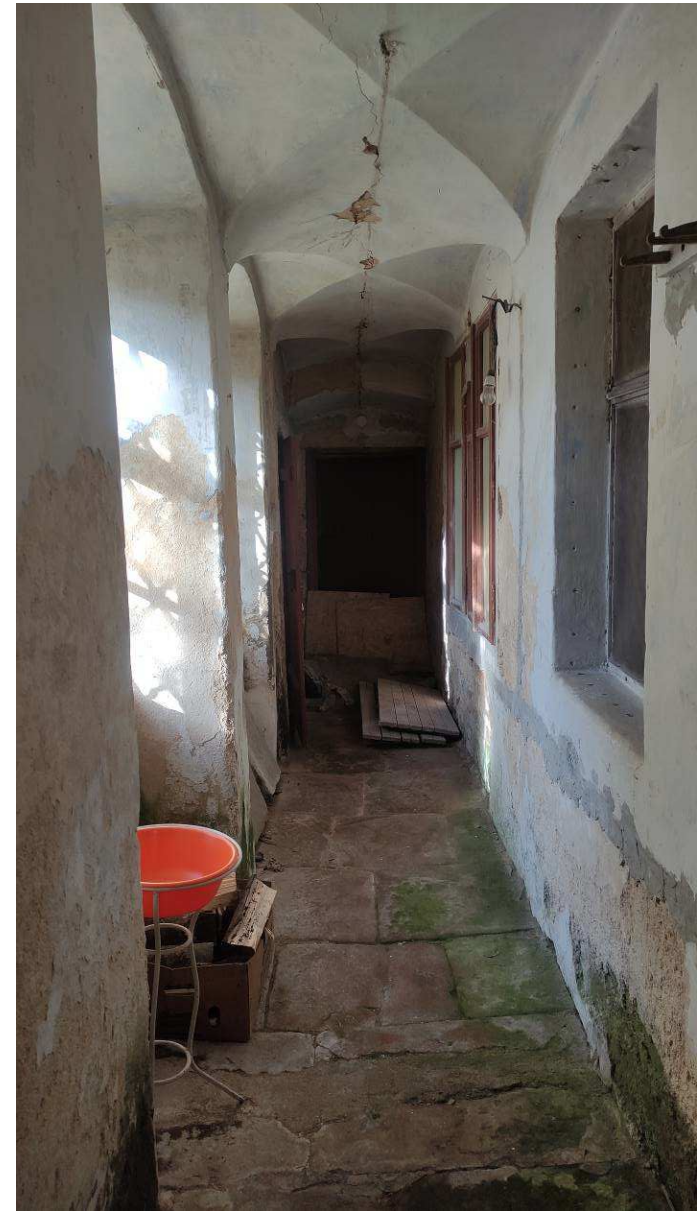
Abb. 28: Ansicht in den Raum 08 (Flur). Sichtbare Schäden durch ansteigende Feuchtigkeit und biologischen Befall in den unteren Bereichen der Wände.
