# Průzkumy skrytého potenciálu historické výmalby - inovativní technologie na příkladu objektu Fara Krásná

## DOKUMENTACE RESTAURÁTORSKÉHO PRŮZKUMU

### MALÍŘSKÁ VÝZDOBA VYBRANÝCH MÍSTNOSTÍ FARY V OBCI KRÁSNÁ

**Název projektu: Společně k minulosti a do budoucnosti Pěnčín/Oybin**

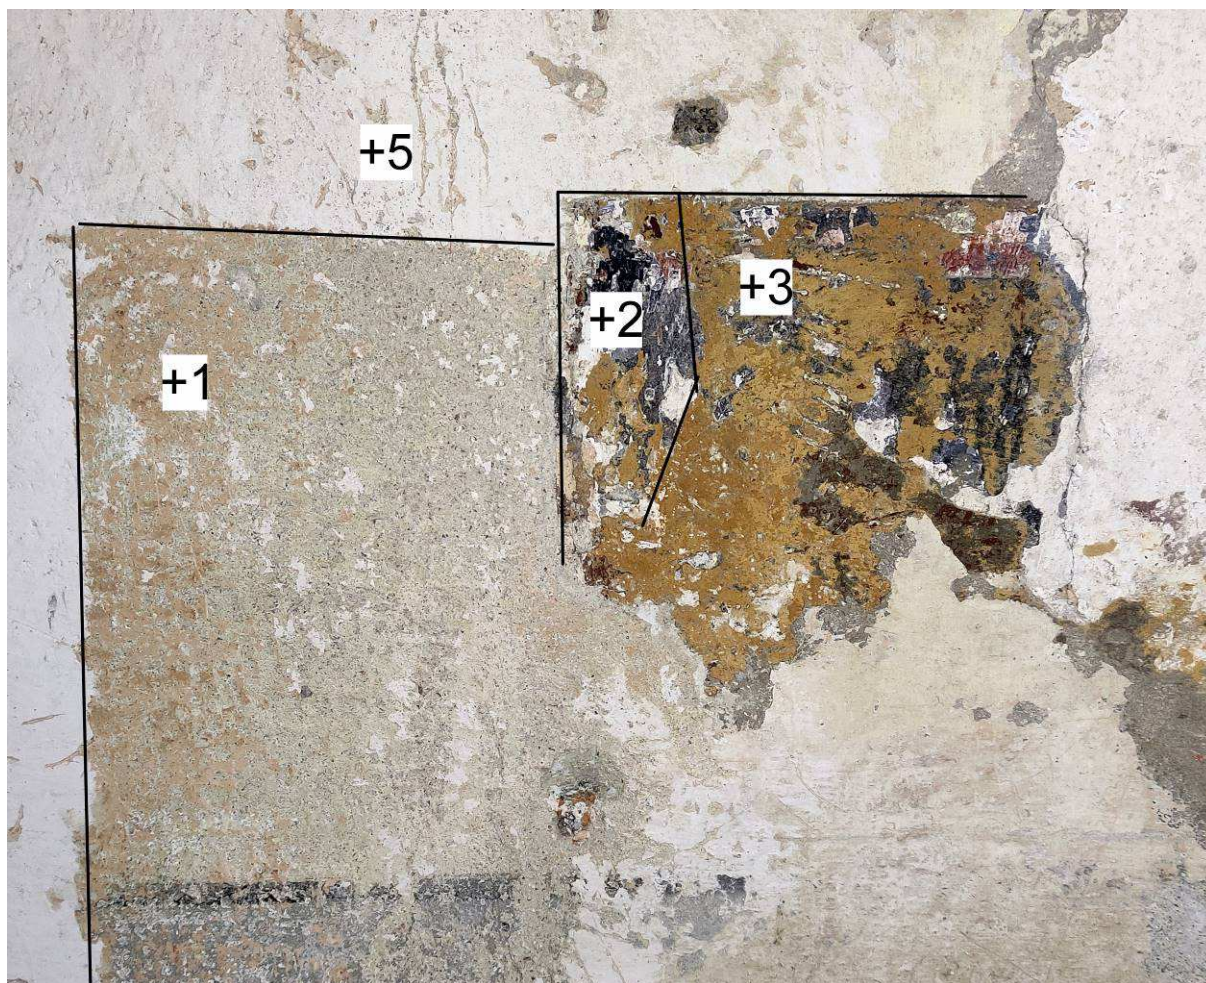
<b>Vrstva</b>	<b>Popis vrstvy</b>
01	Omítková vrstva (vápenná)
+1	Šedý sokl s okrově-šedou výmalbou stěn
+2	Tmavý sokl
+3-4	Okrová a modrá výmalba stěn
+5	Bílý nátěr
+6	Rostlinný motiv na schodišti provedený na bílé podmalbě s okrovým soklem.

Obr. 3. Sonda S1 mapující posloupnost vrstev v místnosti 01 (chodba).

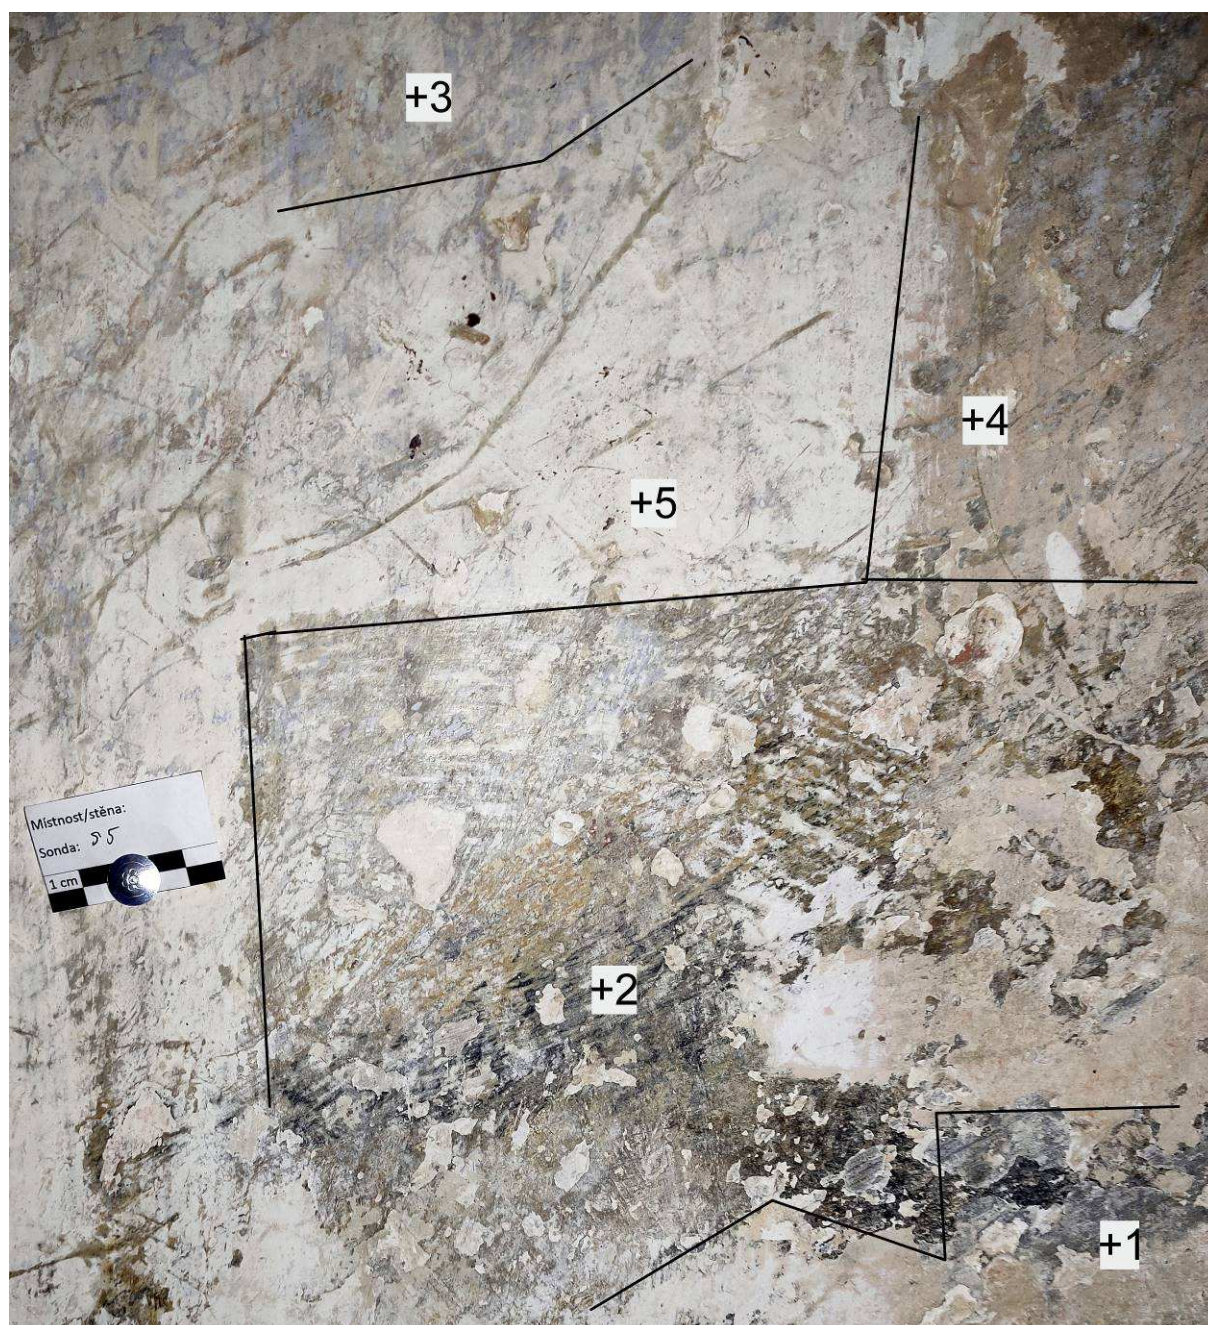
Obr. 4. Sonda S2 mapující posloupnost vrstev v místnosti 01 (chodba – nároží na schodiště).

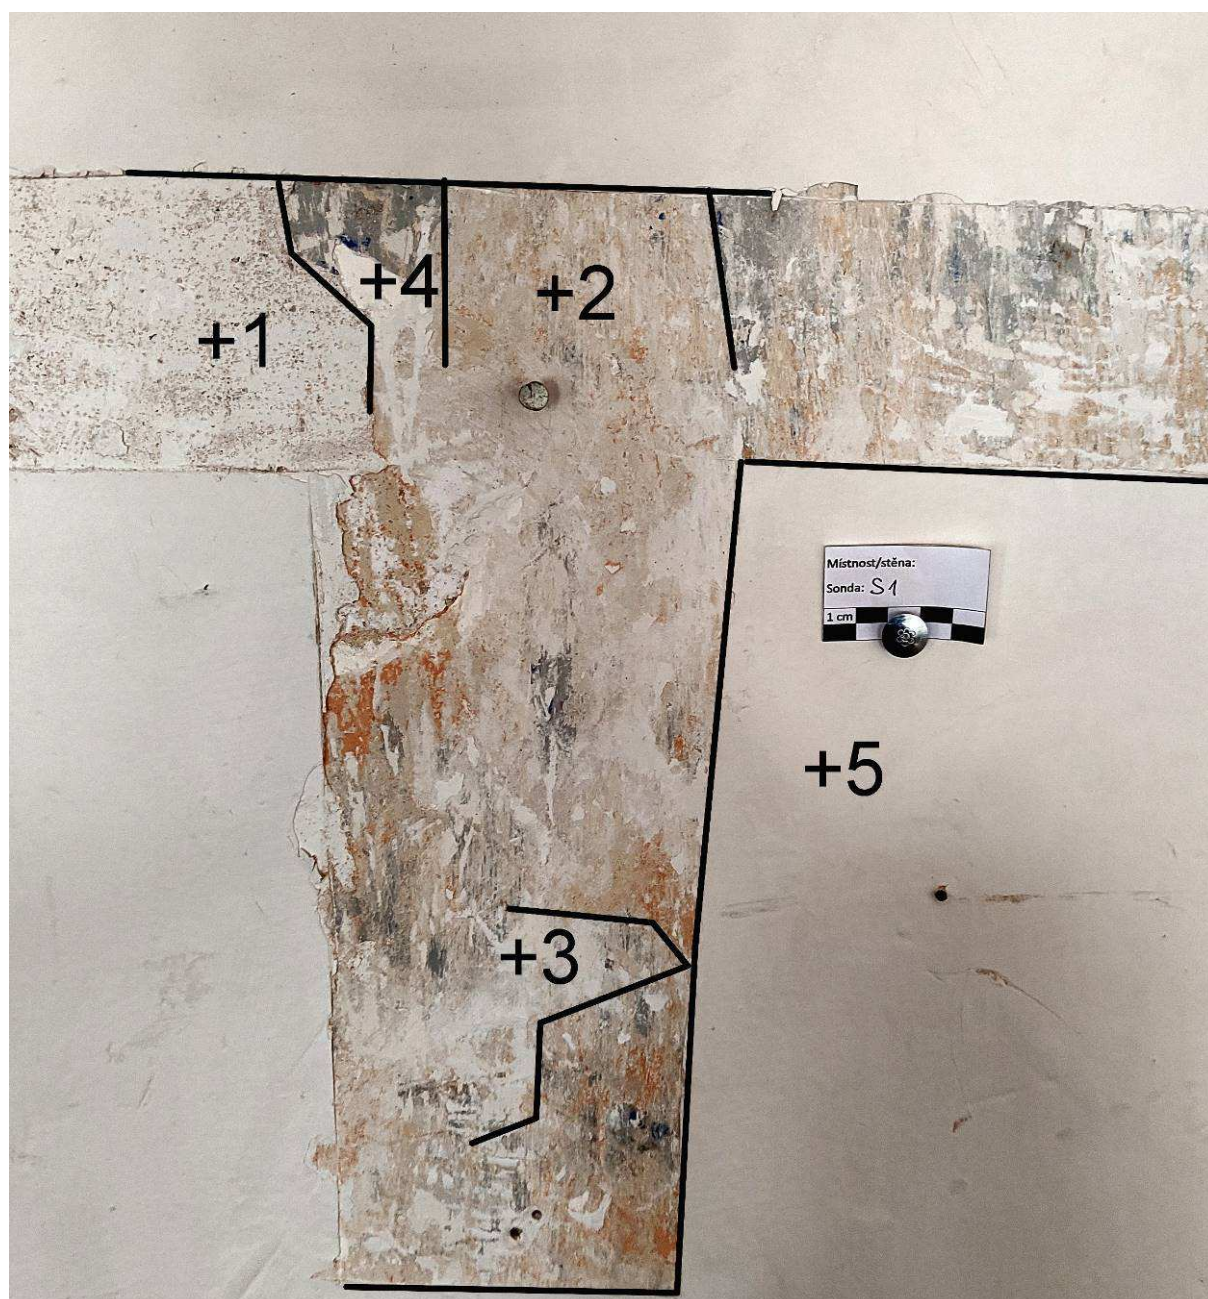
<b>Vrstva</b>	<b>Popis vrstvy – stěny</b>
O1	Omítková vrstva (vápenná)
+1	Bílý vápenný nátěr
+2	Okrově růžová výmalba
+3-4	Bílý nátěr, na kterém se nachází okrová výmalba stěn s modrou šablonou
+5	Bílé vápenné vrstvy
<b>Vrstva</b>	<b>Popis vrstvy – fabion a strop</b>
O1	Omítková vrstva (vápenná)
+1	Bílý vápenný nátěr
+2	Bílo šedý nátěr
+3	Fabion – Šedý nátěr (pravděpodobně fragmenty modré šablony na šedém podkladu dochovaných na fabionu) Strop – světle hnědý nátěr
+4	Bílo šedý nátěr
+5	Stávající okrový nátěr fabionu nebo bílý nátěr na stropu

Obr. 5. Sonda S3 mapující posloupnost vrstev v místnosti 02 na severní stěně

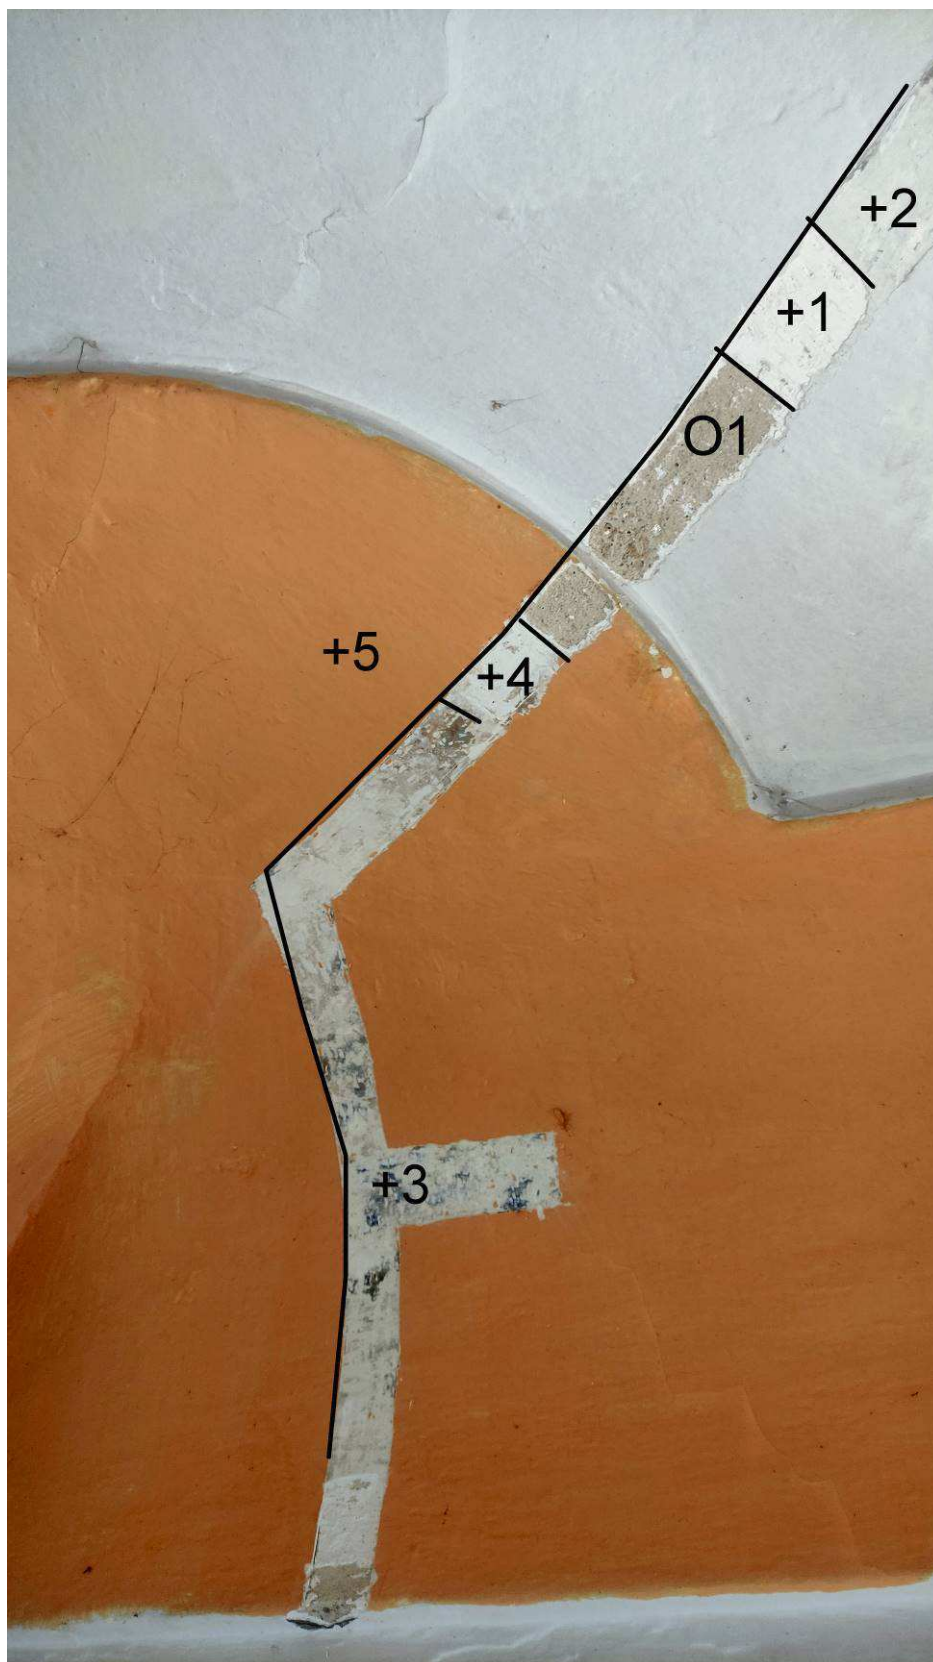
Obr. 6. Sonda S4 mapující posloupnost vrstev v místnosti 01 na fabionu a stropě.

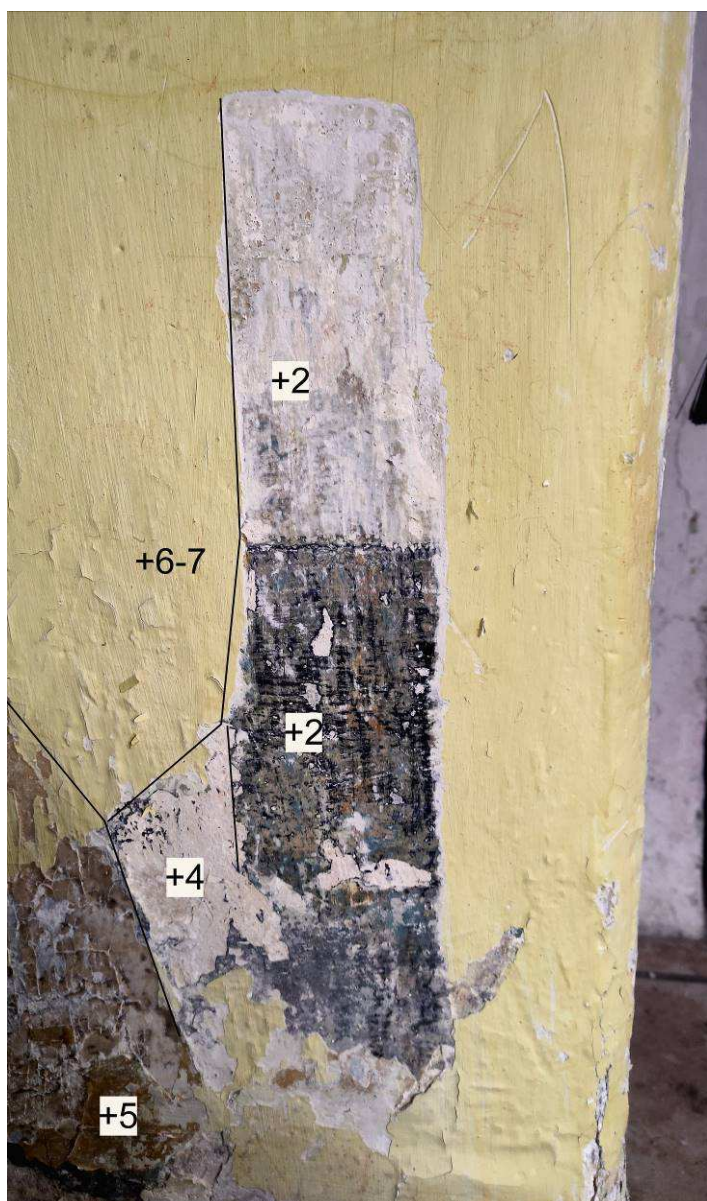
<b>Vrstva</b>	<b>Popis vrstvy – stěny</b>
O1	Omítková vrstva (vápenná)
+1	Bílý vápenný nátěr
+2	Tmavomodrý sokl s šedou úpravou stěn
+3	Světle modrý nátěr pravděpodobně se světle modrou šablonou
+4	Bílé vápenné vrstvy
+5	Okrový nátěr
+6-7	Vápenné vrstvy s novodobou malířskou úpravou v bílé (stěny a strop), a žluté (špalety a fabion)
<b>Vrstva</b>	<b>Popis vrstvy – fabion a strop</b>
O1	Omítková vrstva (vápenná)
+1	Bílý vápenný nátěr
+2	Šedá úprava stěn, strop pravděpodobně bílý
+3	Fabion – světle modrý nátěr (pravděpodobně fragmenty modré šablony na šedém podkladu dochovaných na fabionu)      Strop – světle hnědý nátěr
+4	Bílé vápenné vrstvy
+5	Okrový nátěr
+6-7	Vápenné vrstvy s novodobou malířskou úpravou v bílé (stěny a strop) a žluté (špalety a fabion)

Obr. 7. Sonda S5 mapující posloupnost vrstev v místnosti 03 na severní dveřní špaletě a její pravé straně.

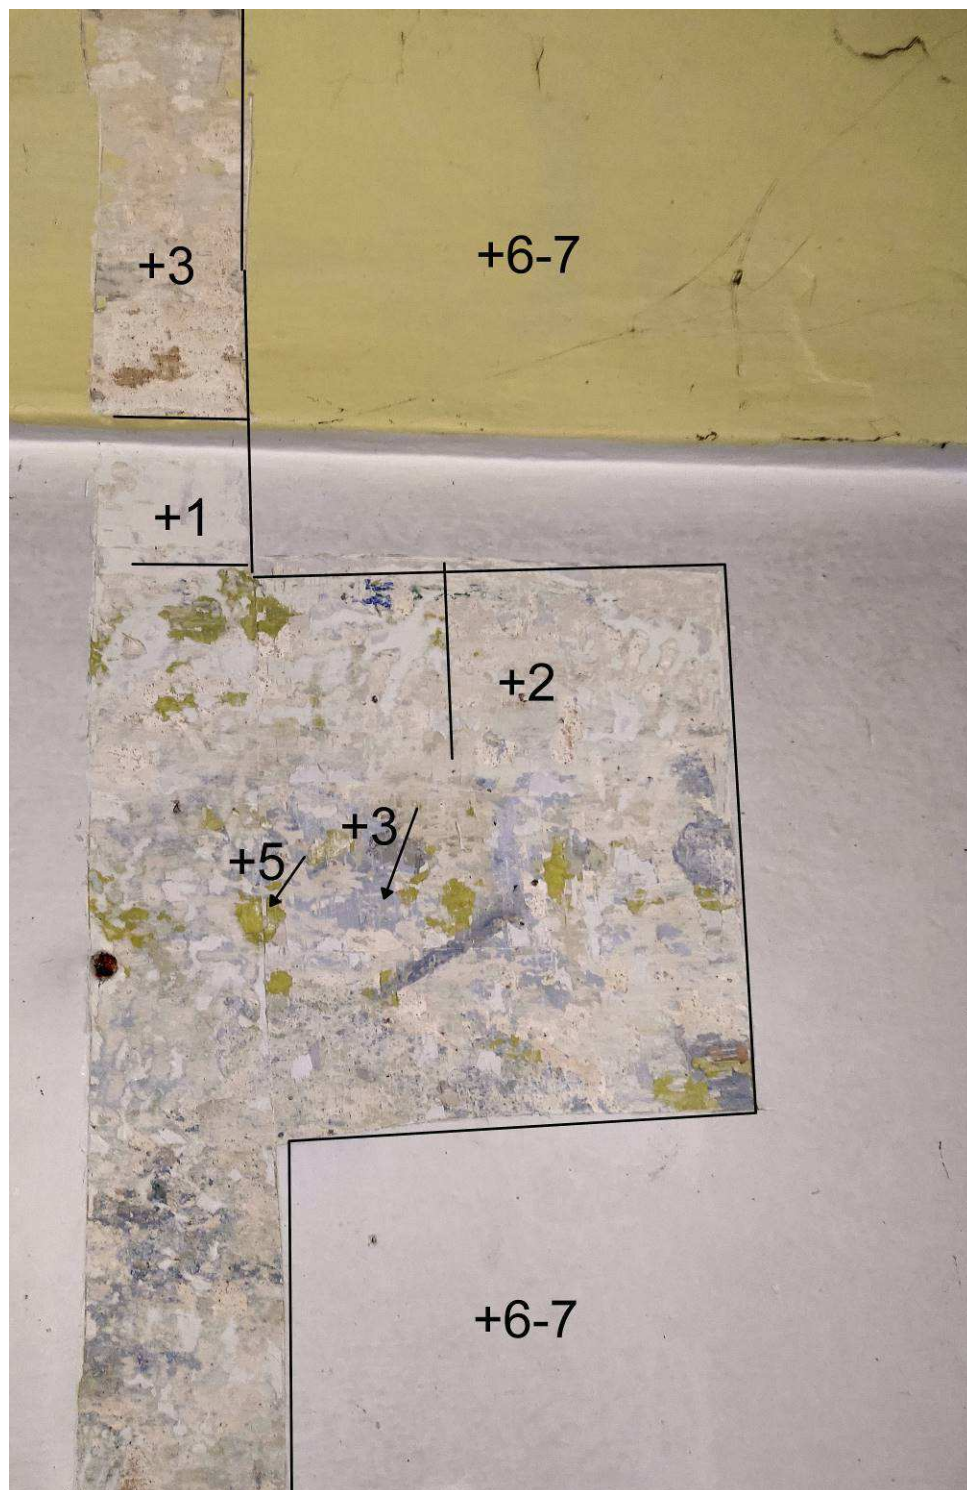
Obr. 8. Sonda S6 mapující posloupnost vrstev v místnosti 03 na východní stěně a fabionu.

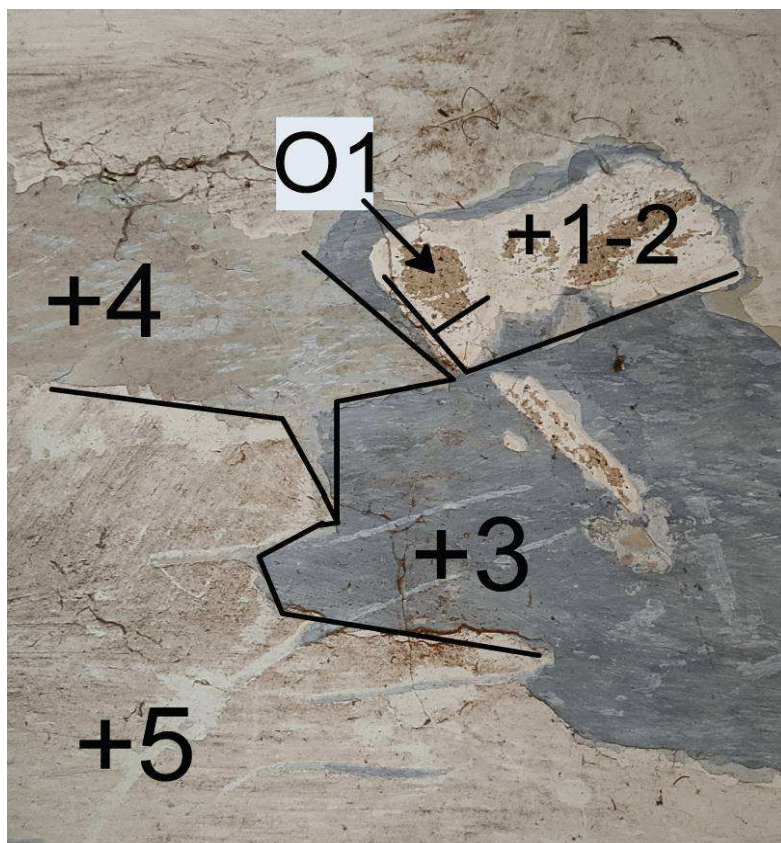
<b>Vrstva</b>	<b>Popis vrstvy – stěny</b>
01	Omítková vrstva (vápenná)
+1	Bílý vápenný nátěr
+2	Bílo růžový nátěr
+3	Modrý nátěr
+4	Světle šedý nátěr
+5	Bílý vápenný nátěr

Obr. 9. Sonda S7 mapující posloupnost vrstev v místnosti 08 nad vstupem do místnosti (východní stěna).

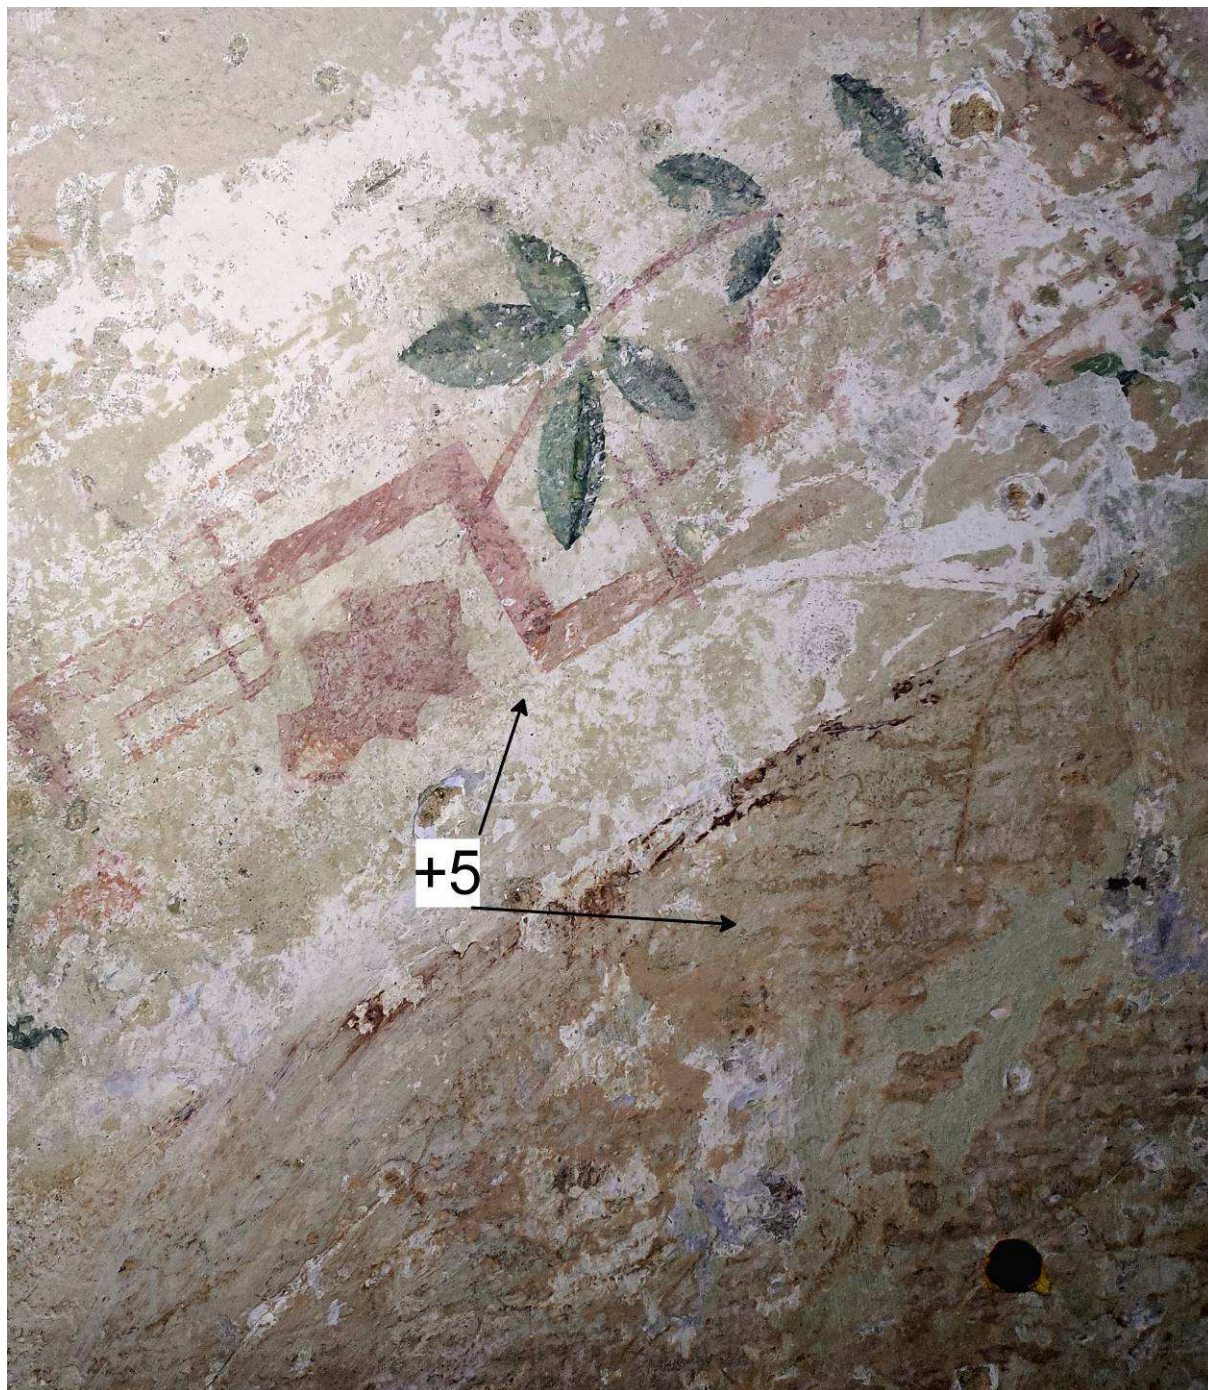
Vrstva	Popis vrstvy
O1	omítková vrstva (vápenná)
+1	Šedý sokl s okrově šedou výmalbou stěn
+2	Tmavý sokl
+3-4	Okrově modrá výmalba stěn

+5	Rostlinný motiv na schodišti provedený na bílé podmalbě s hnědou oddělovací linkou od okrového soklu.
----	---

Obr. 10. Sonda S8 na konkrétní vrstvu mladší výmalby. Západní stěna.

Na schodišti, tedy místnosti mezi podlažími se nachází mladší výmalba v rostlinném motivu, která je dobře dochovaná pro realizaci rekonstrukce na zdech schodiště. Proto doporučujeme tuto malbu zachovat a rekonstruovat ji v plném rozsahu.

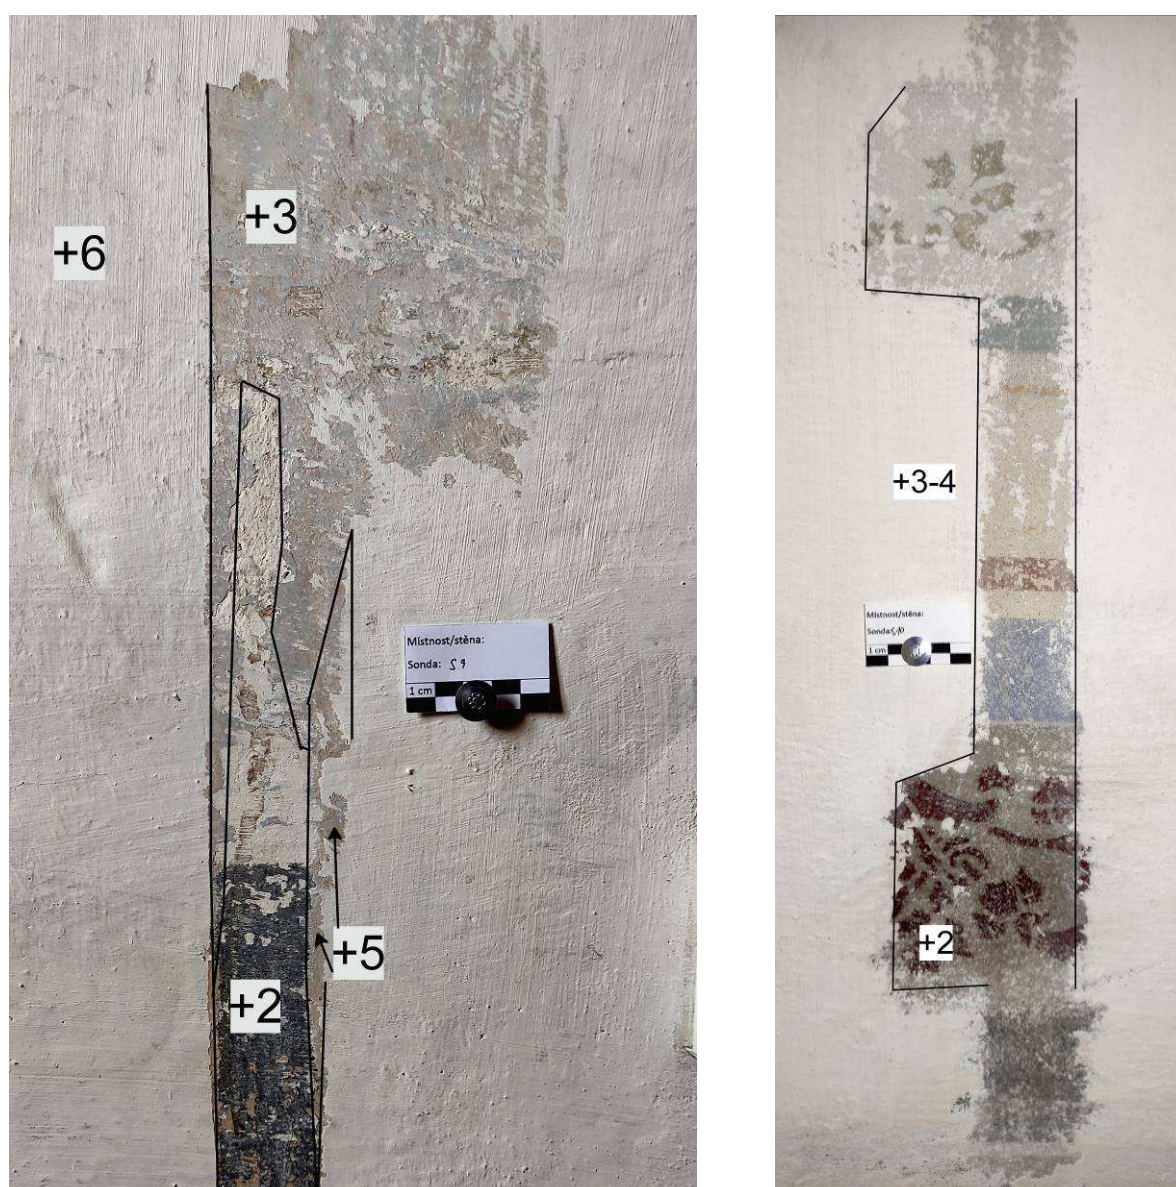
<b>Vrstva</b>	<b>Popis vrstvy – stěny</b>
O1	omítková vrstva (vápenná)
+1	Bílý vápenný nátěr
+2	Tmavomodrý sokl s šedo okrovou úpravou stěn
+3	Světle modrý nátěr
+4	Lokální omítková vrstva
+5	Okrový nátěr
+6	Bílý nátěr

Obr. 11. Sonda S9 mapující posloupnost vrstev v místnosti 22 východní stěna nalevo od dveří.

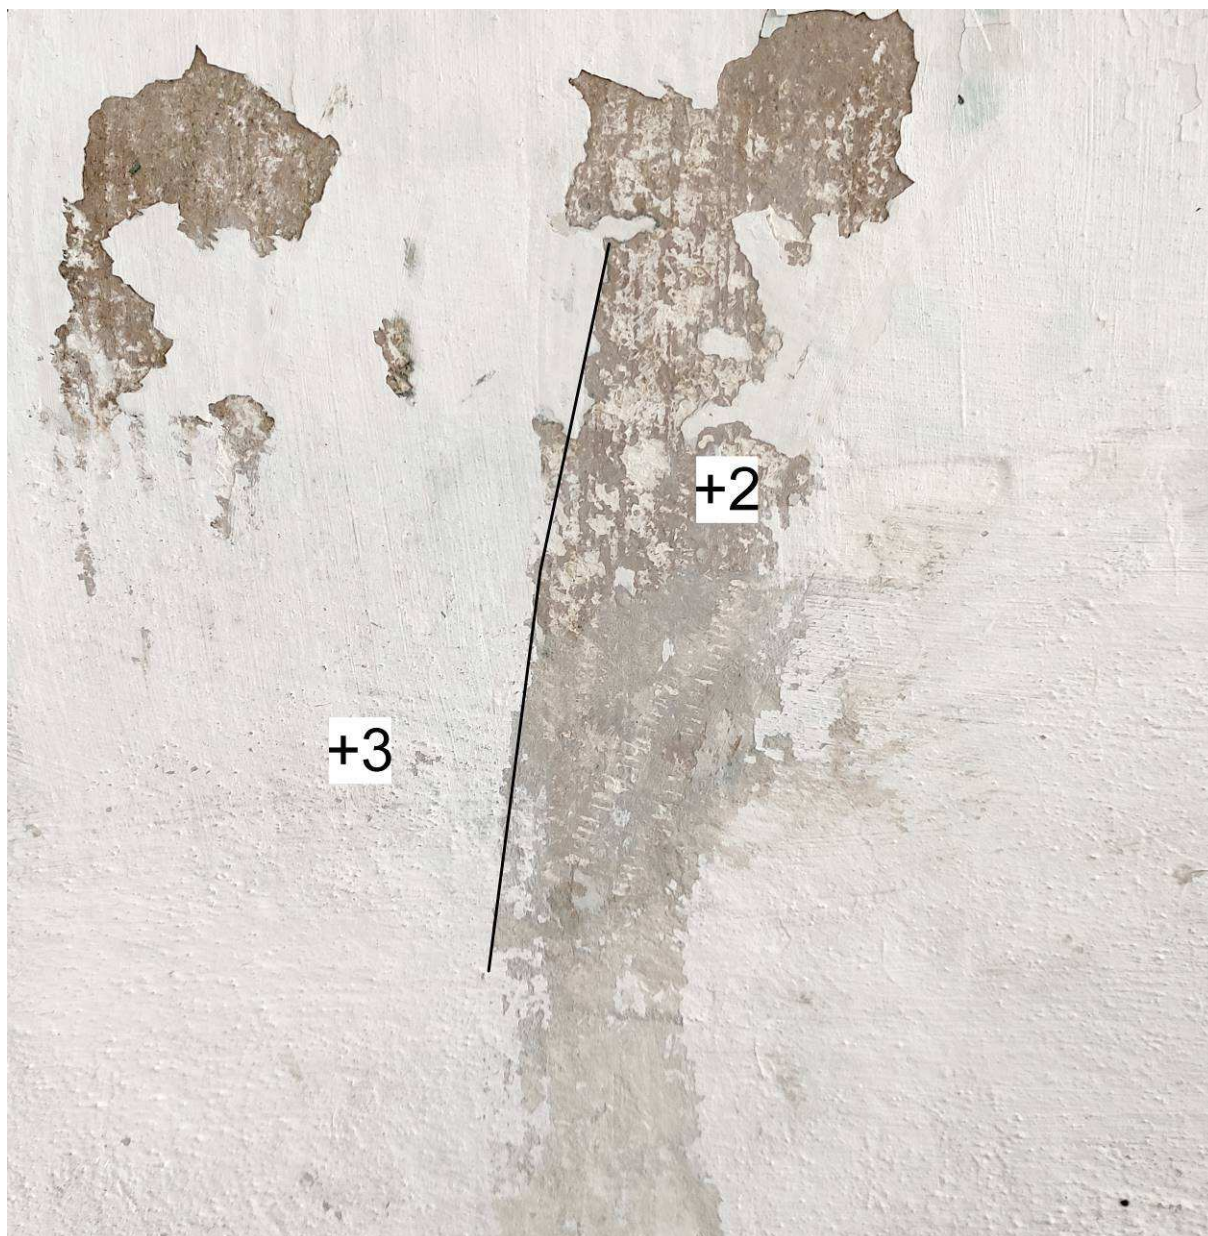
<b>Vrstva</b>	<b>Popis vrstvy – stěny</b>
O1	Omítková vrstva (vápenná)
+1	Bílý vápenný nátěr
+2	Světle modrý sokl s hnědou úpravou stěn
+3	Bílý nátěr

Obr. 13. Sonda S11 mapující posloupnost vrstev v místnosti 23 na severní stěně.

V těchto místnostech se nacházejí mladší šablonové úpravy, které jsou překryty bílým nátěrem. Doporučujeme tyto bílé nátěry odstranit a prezentovat šablonovou výmalbu v místnostech, tu patřičně restaurovat nebo rekonstruovat.

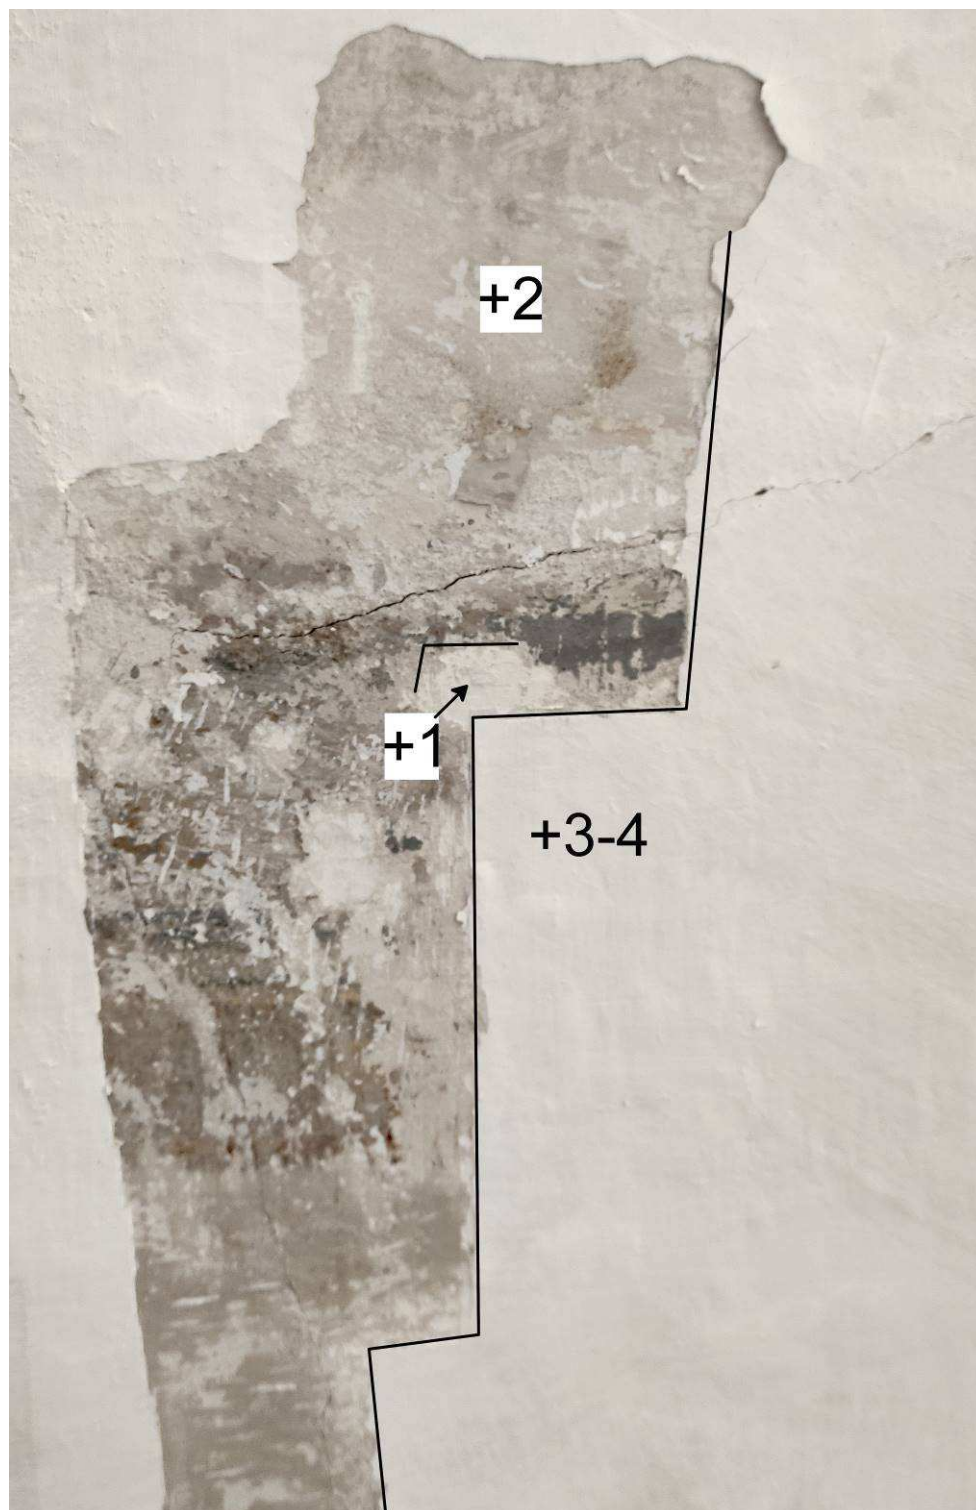
<b>Vrstva</b>	<b>Popis vrstvy – fabion a strop</b>
O1	Omítková vrstva (vápenná)
+1	Bílý vápenný nátěr
+2	Šablonová výmalba v okrových, modrých, hnědých odstínech na šedé podmalbě
+3-4	Bílé vápenné vrstvy

Obr. 14. Sonda S12 mapující posloupnost vrstev v místnosti 23 na stropě.

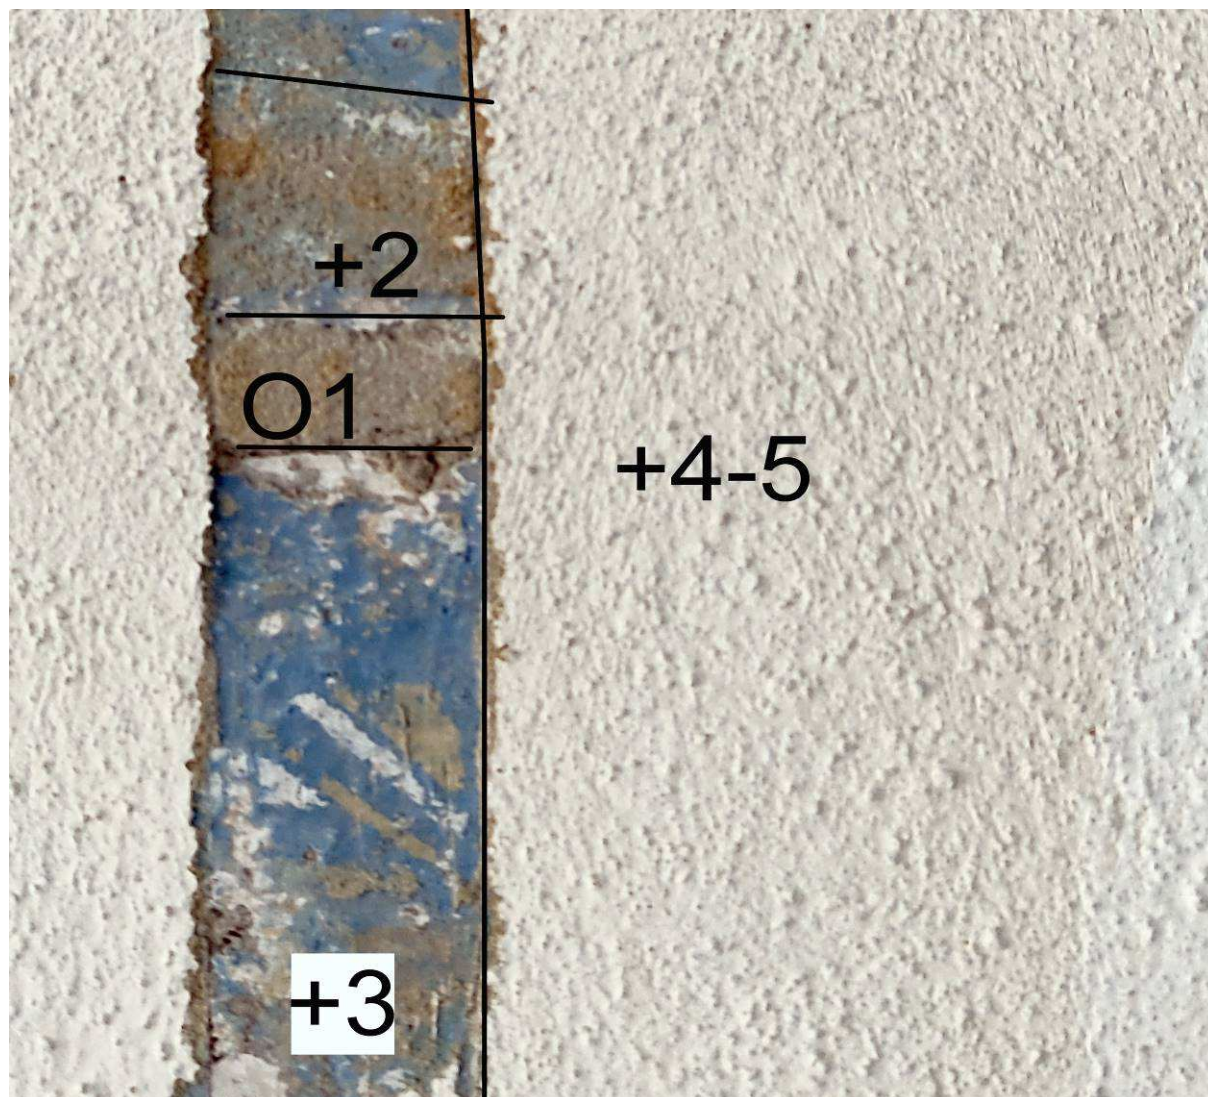
<b>Vrstva</b>	<b>Popis vrstvy – stěny</b>
O1	omítková vrstva (vápenná)
+1	Bílý vápenný nátěr
+2	Šedohnědý nátěr
+3	Modrý nátěr s okrově bílou šablonou
+4	Lokální omítková vrstva
+5	Bílý nátěr

Obr. 15. Sonda S13 mapující posloupnost vrstev v místnosti 24 na jižní stěně.

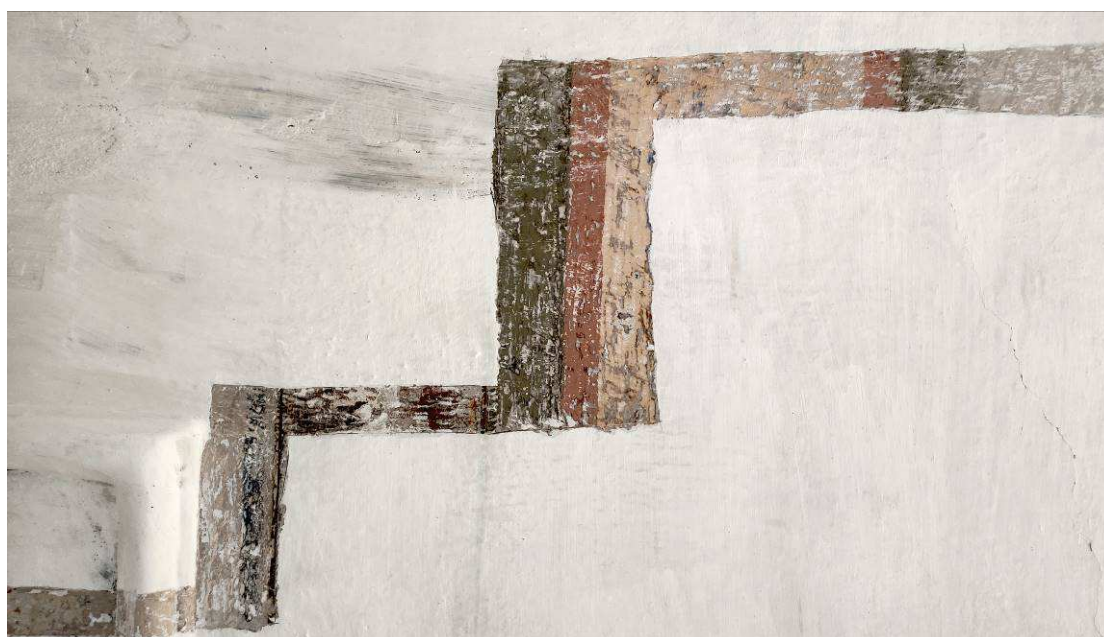
<b>Vrstva</b>	<b>Popis vrstvy – fabion a strop</b>
O1	omítková vrstva (vápenná)
+1	Bílý vápenný nátěr
+2	Šedý nátěr
+3	Fabion - Modrý nátěr Strop – šablonová výzdoba stropu v okrových, červených, zelených, hnědých odstínech na šedém podkladě.
+4	Bílý nátěr

Obr. 16. Sonda S14 mapující konkrétní vrstvu šablonové výmalby v místnosti 24 na stropě.

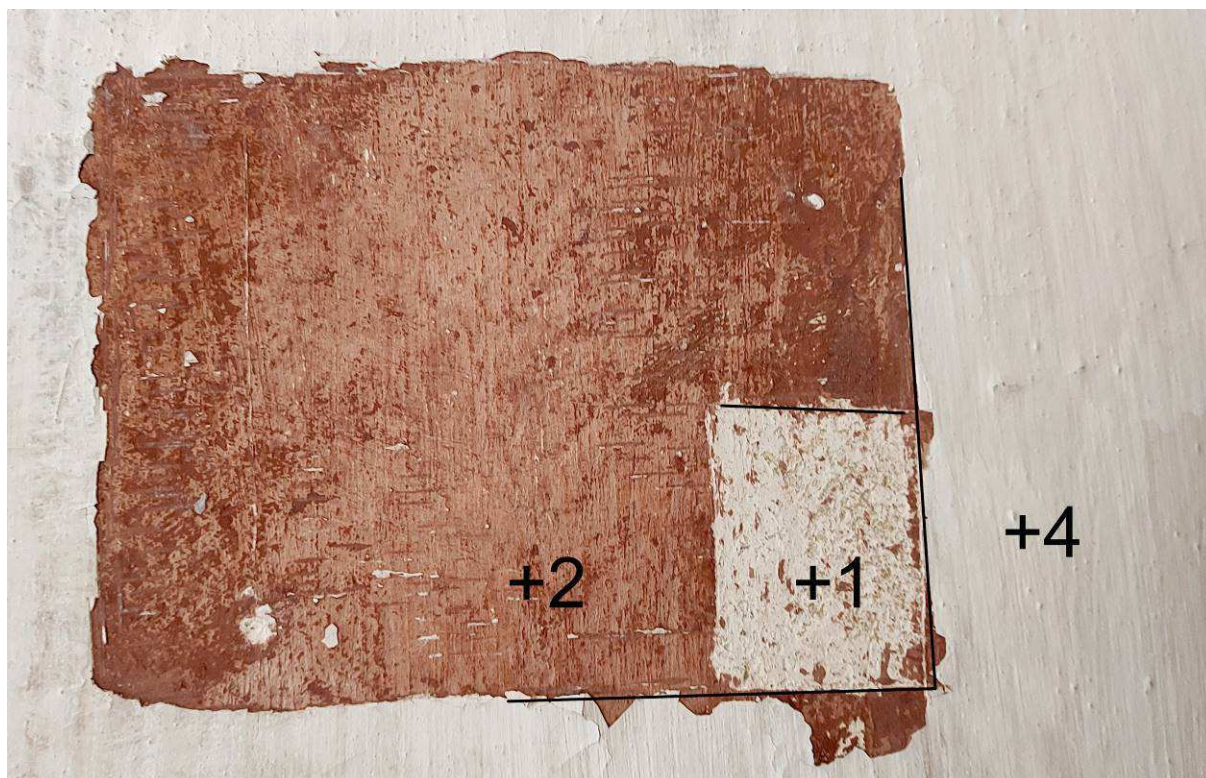
<b>Vrstva</b>	<b>Popis vrstvy – stěny</b>
O1	Omítková vrstva (vápenná)
+1	Bílý vápenný nátěr
+2	Červený nátěr
+3	Lokální omítková vrstva
+4	Bílý nátěr

Obr. 17. Sonda S15 mapující posloupnost vrstev v místnosti 25 na severní stěně.

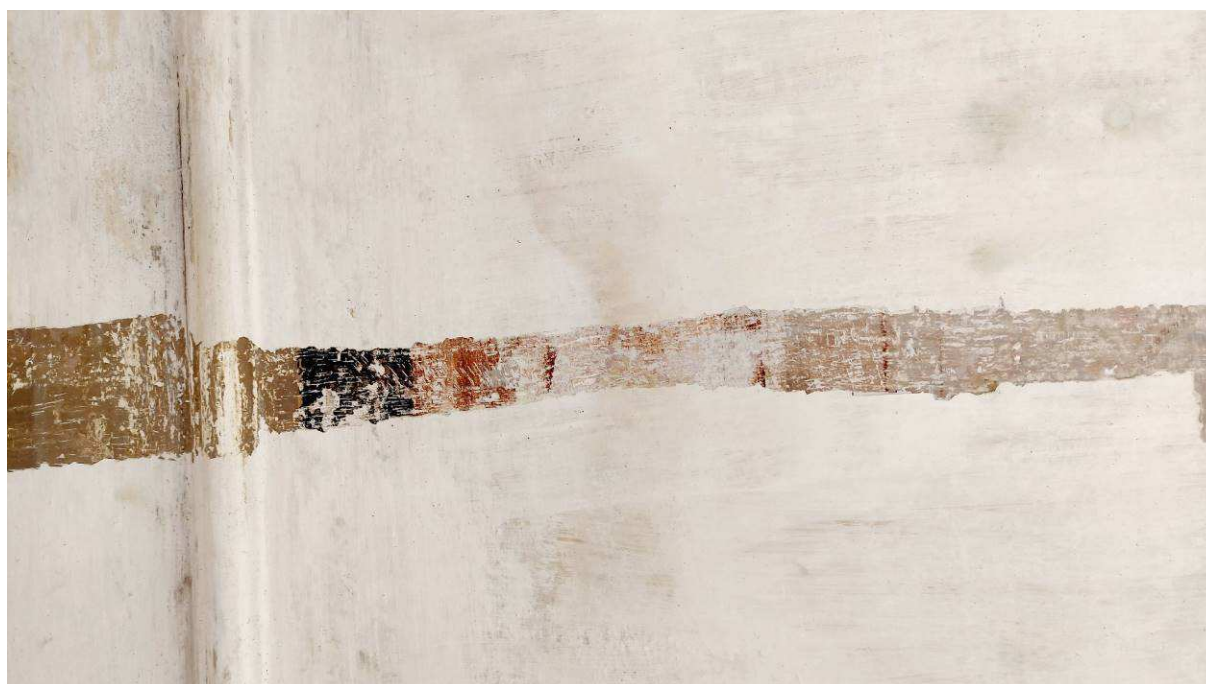
<b>Vrstva</b>	<b>Popis vrstvy – fabion a strop</b>
O1	Omítková vrstva (vápenná)
+1	Bílý vápenný nátěr
+2	Fabion – světle hnědá podmalba s hnědou šablonou Strop – šablonová a pásová výzdoba v červených, modrých, okrových a šedých odstínech Tato výmalba doplňuje centrální plastickou rozetu (obr. 31)
+3	Bílý nátěr

Obr. 18. Sonda S16 mapující konkrétní vrstvu šablonové výmalby v místnosti 25 na stropě.

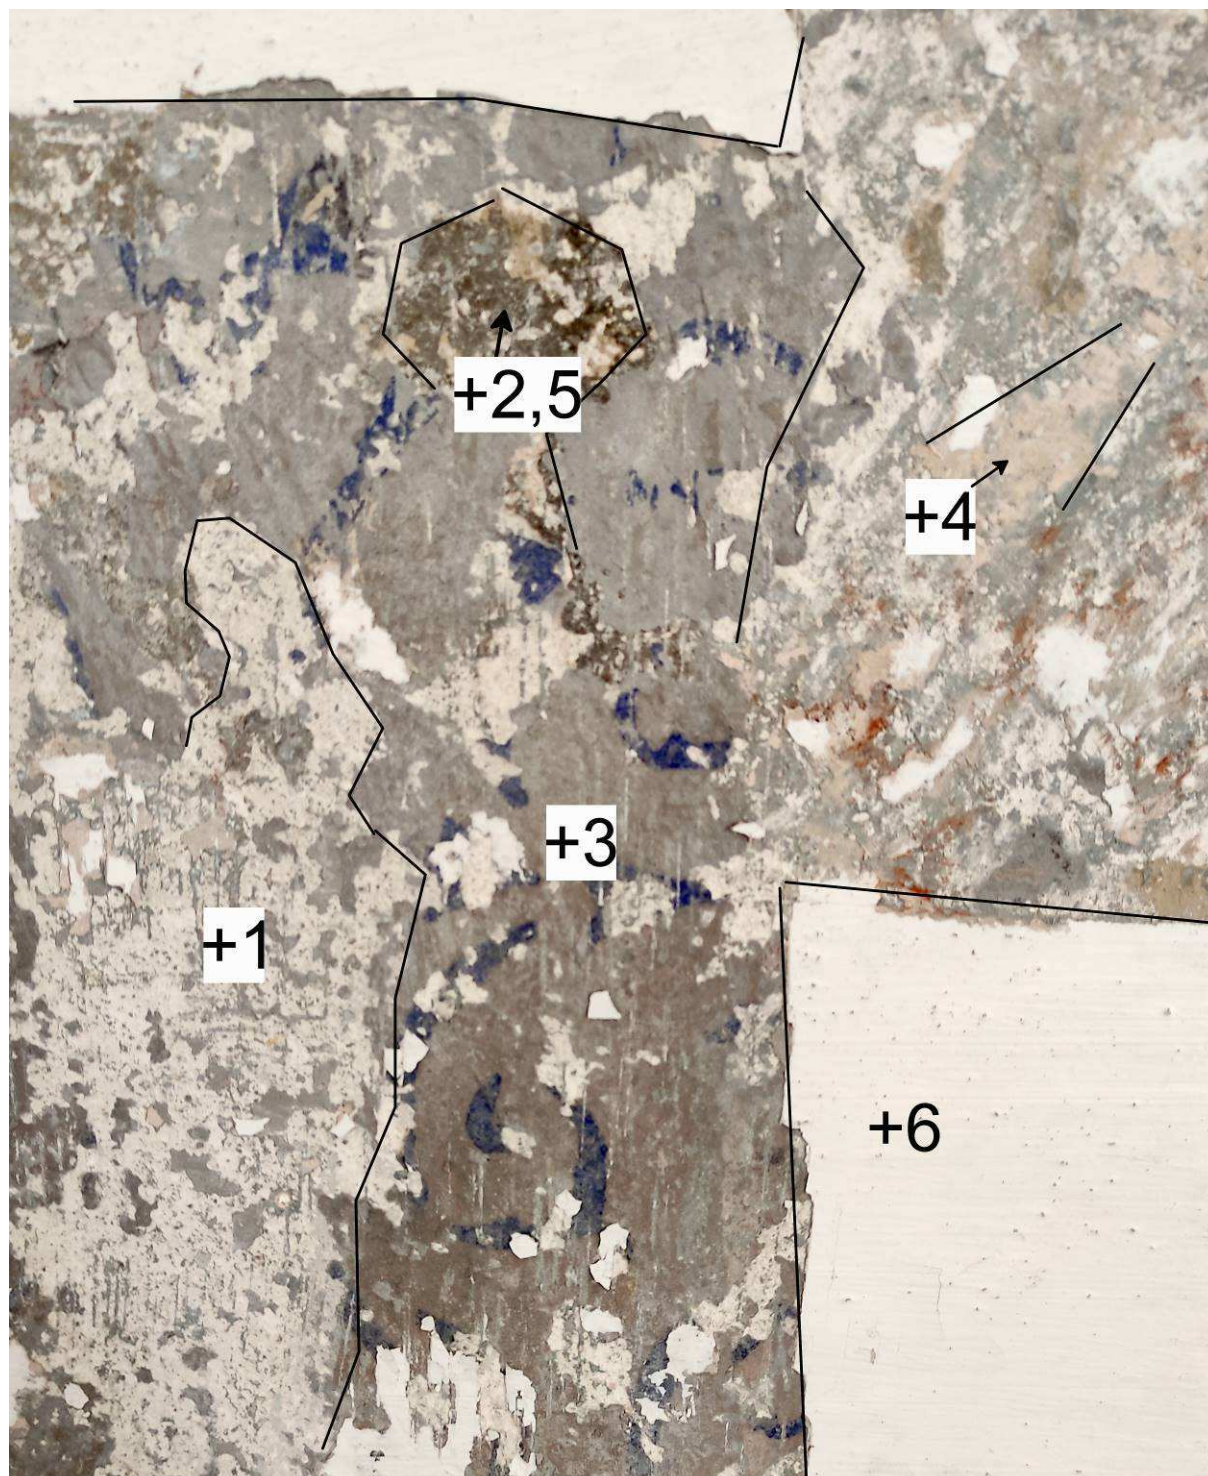
<b>Vrstva</b>	<b>Popis vrstvy – stěny</b>
O1	Omítková vrstva (vápenná)
+1	Bílý vápenný nátěr a tmavá šedá na soklech
+2	Okrový nátěr
+2,5	Lokální fragmenty figurální výzdoby v podobě tmavě šedého linkování na šedozeleňém podkladě (jen lokálně dochovaná, pravděpodobně jen na východní stěně)
+3	Šedý nátěr s modrou šablonou
+4	Růžový nátěr
+5	Lokální omítková vrstva
+6	Bílý nátěr
<b>Vrstva</b>	<b>Popis vrstvy – fabion a strop</b>
O1	Omítková vrstva (vápenná)
+1	Bílý vápenný nátěr
+2	Fabion - Šedý nátěr s modrou šablonou Strop – světle hnědý nátěr
+3	Lokální omítková vrstva, v některých místech nahrazuje i starší vrstvy.
+4	Bílý nátěr

Obr. 19. Sonda S17 mapující posloupnost vrstev v místnosti 26 na východní stěně.
