# Průzkumy skrytého potenciálu historické výmalby - inovativní technologie na příkladu objektu Fara Krásná

## DOKUMENTACE RESTAURÁTORSKÉHO PRŮZKUMU

### MALÍŘSKÁ VÝZDOBA VYBRANÝCH MÍSTNOSTÍ FARY V OBCI KRÁSNÁ

**Název projektu: Společně k minulosti a do budoucnosti Pěnčín/Oybin**

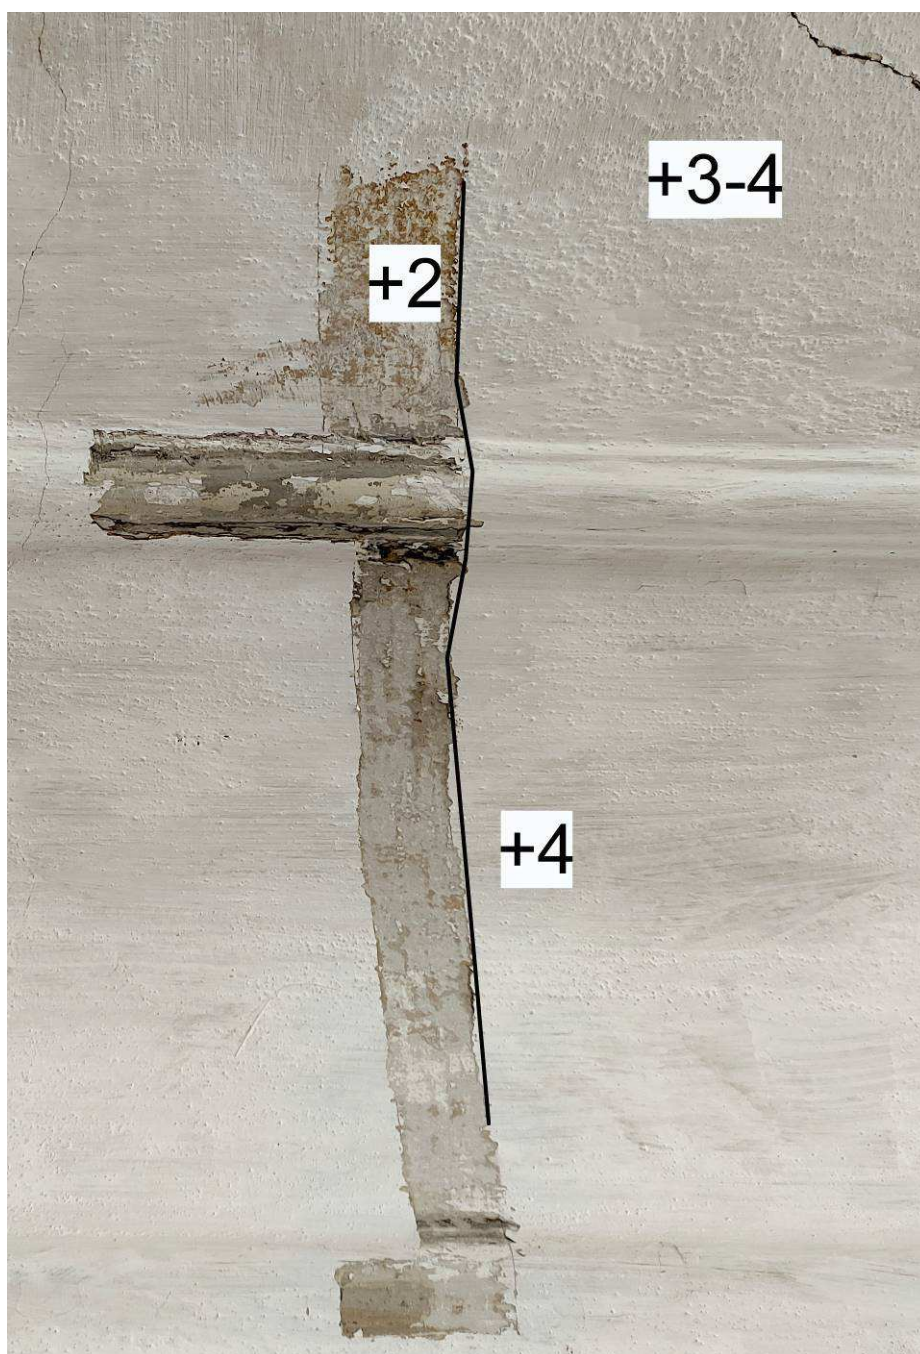
Obr. 20. Sonda S18 mapující posloupnost vrstev v místnosti 26 na stropě a fabionu.

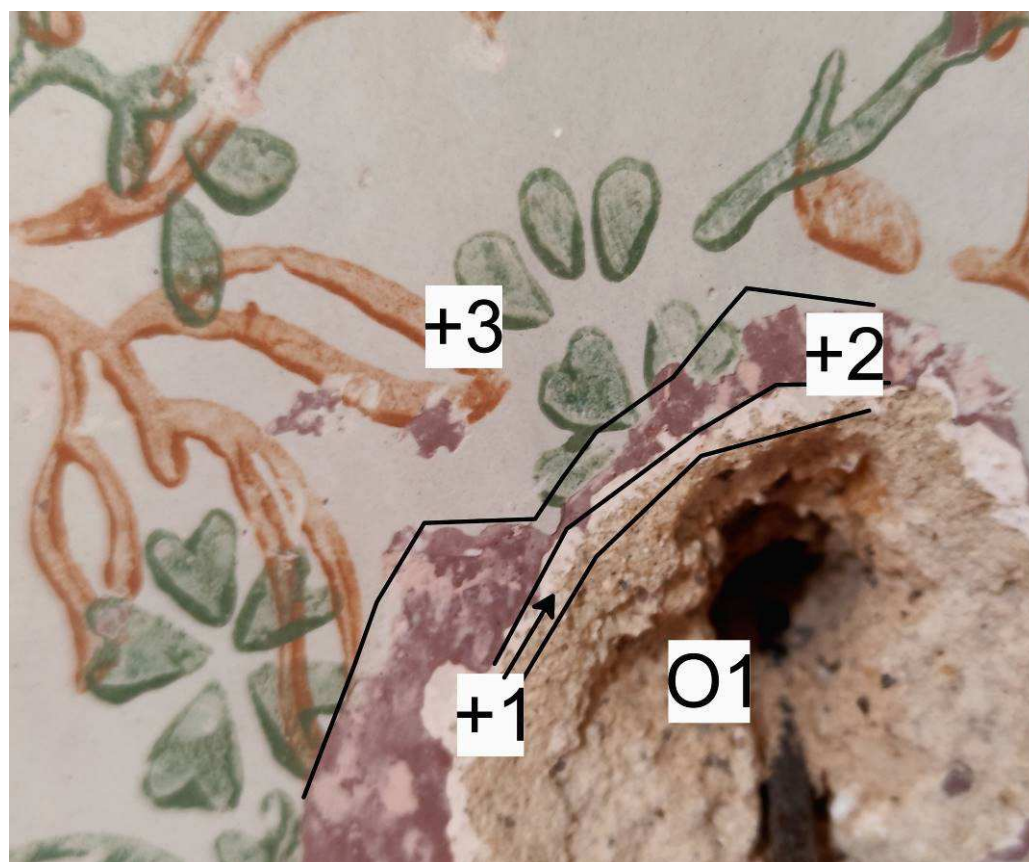
Vrstva	Popis vrstvy – stěny
O1	Omítková vrstva (vápenná)
+1	Bílý vápenný nátěr
+2	Růžový nátěr
+3	Stěny - Šedý nátěr se zelenou oranžovou šablonou do úrovně fabionu Fabion a Strop – bílý nátěr

Obr. 21. Sonda S19 mapující posloupnost vrstev v místnosti 27 na západní stěně.

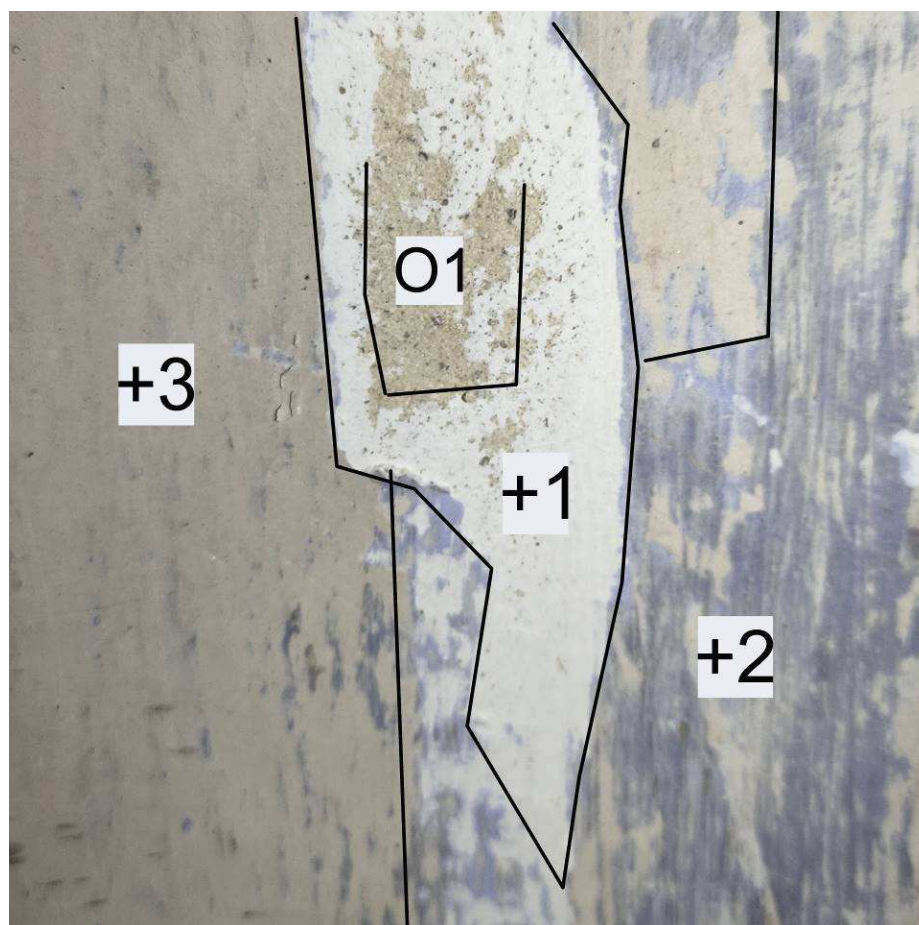
Vrstva	Popis vrstvy – stěny
O1	omítková vrstva (vápenná)
+1	Bílý vápenný nátěr
+2	Modrý nátěr
+3	Bílo okrový nátěr

Obr. 22. Sonda S20 mapující posloupnost vrstev v místnosti 28 ve dveřní špaletě na pravé straně.

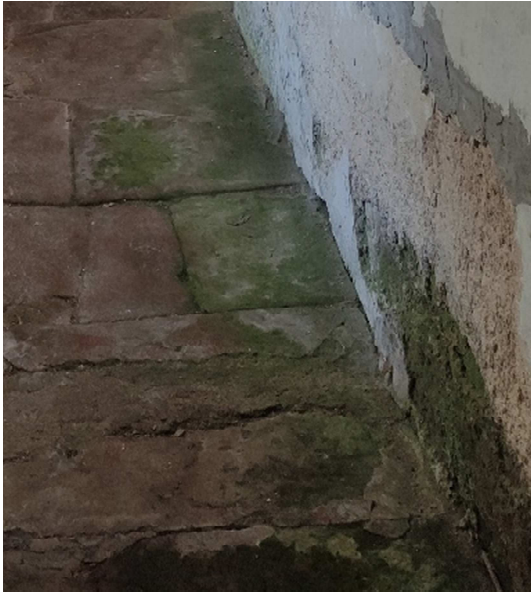
Částečná ztráta omítkové vrstvy	
Popis poškození	Ilustrační fotografie
<p>Částečná ztráta omítkových vrstev se nachází v 1. N.P., kde dochází převážně k povrchovým ztrátám soklových partií z důvodu výskytu vodorozpustných solí a jejich výkvětů.</p>

- Doplnění velkých ploch zdí nebo chybějící omítky (především okenní partie, lokální části stěn a okolí statických trhlin) vápenno-pískovou maltou a štukem příslušné hrubosti. Doplněné omítky by měly mít podobné mechanické vlastnosti a strukturu jako originální omítky.

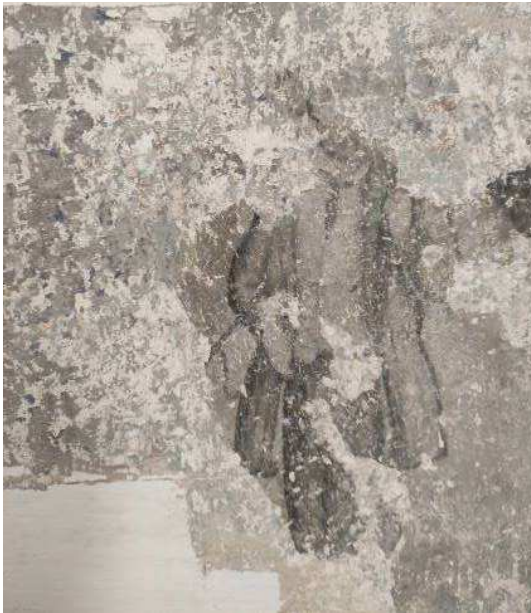
Částečná ztráta barevné vrstvy	
Popis poškození	Ilustrační fotografie
<p>Ztráta barevné vrstvy je patrná na místech s novou omítkou. Tam kde se malba nachází, je povrchově poškozena nebo v případě nejstarší malířské vrstvy lokálně úplně chybí. Důvodem může být ztráta adhezních nebo kohezních vlastností malby. Další příčinou může být mechanické poškození před nanášením mladších malířských či omítkových vrstev.</p>

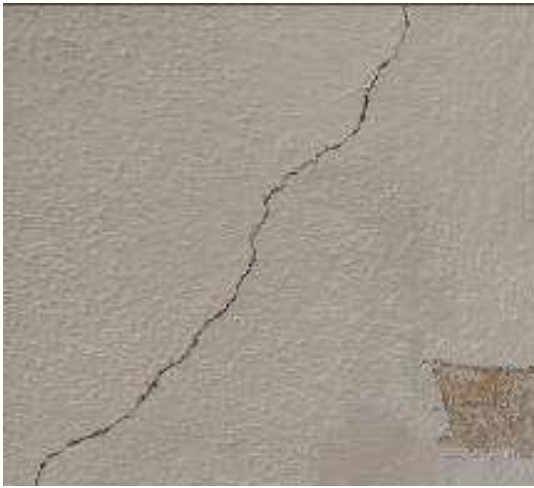
Trhliny	
Popis poškození	Ilustrační fotografie
<p>Trhliny se vyskytují především v nárožních částech kolem oken, dveří, rohových částech a mnohdy vedou od stropů, které tímto poškozením trpí nejvíce.</p>

- V první řadě je potřebná detailní fotogrammetrie nebo fotodokumentace všech maleb před zásahem i v průběhu zásahu.
- Hloubková injektáž statických trhlin a dutin vhodnou injektážní směsí na hydraulické bázi (např. *Ledan TA1* nebo *VAPInjekt* pro velké trhliny s přídavkem hrubšího kameniva).
- Sejmutí druhotných nátěrů. V oblasti malby bude odstraňování druhotných nátěrů provedeno suchým mechanickým nebo mokřým čištěním.
- Strukturální zpevnění partií omítek, u kterých se projevuje ztráta koheze (zpevňovacími prostředky na anorganické bázi, např. organokřemičitany, či vápennými suspenzemi).

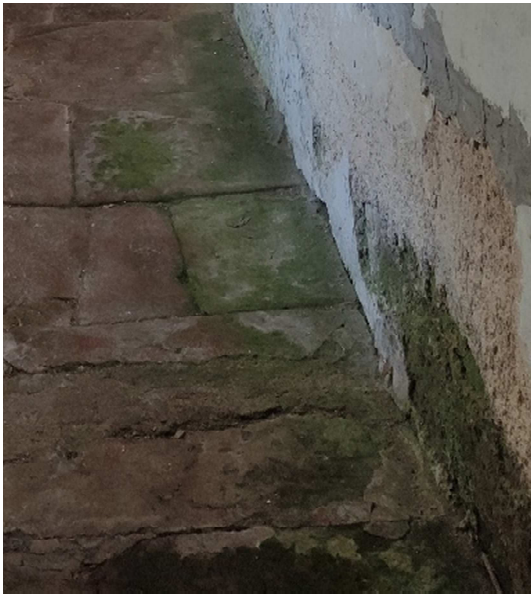
Biologické napadení	
Popis	Ilustrační fotografie
Biologické napadení se nachází v soklových partiích místností 1. N.P. Toto poškození je způsobeno vysokým obsahem vlhkosti spodních částí stěn (např. místnost 08 – chodba). Na jiných místech (rohy, špalety, strop atd.) se toto poškození neprokázalo.

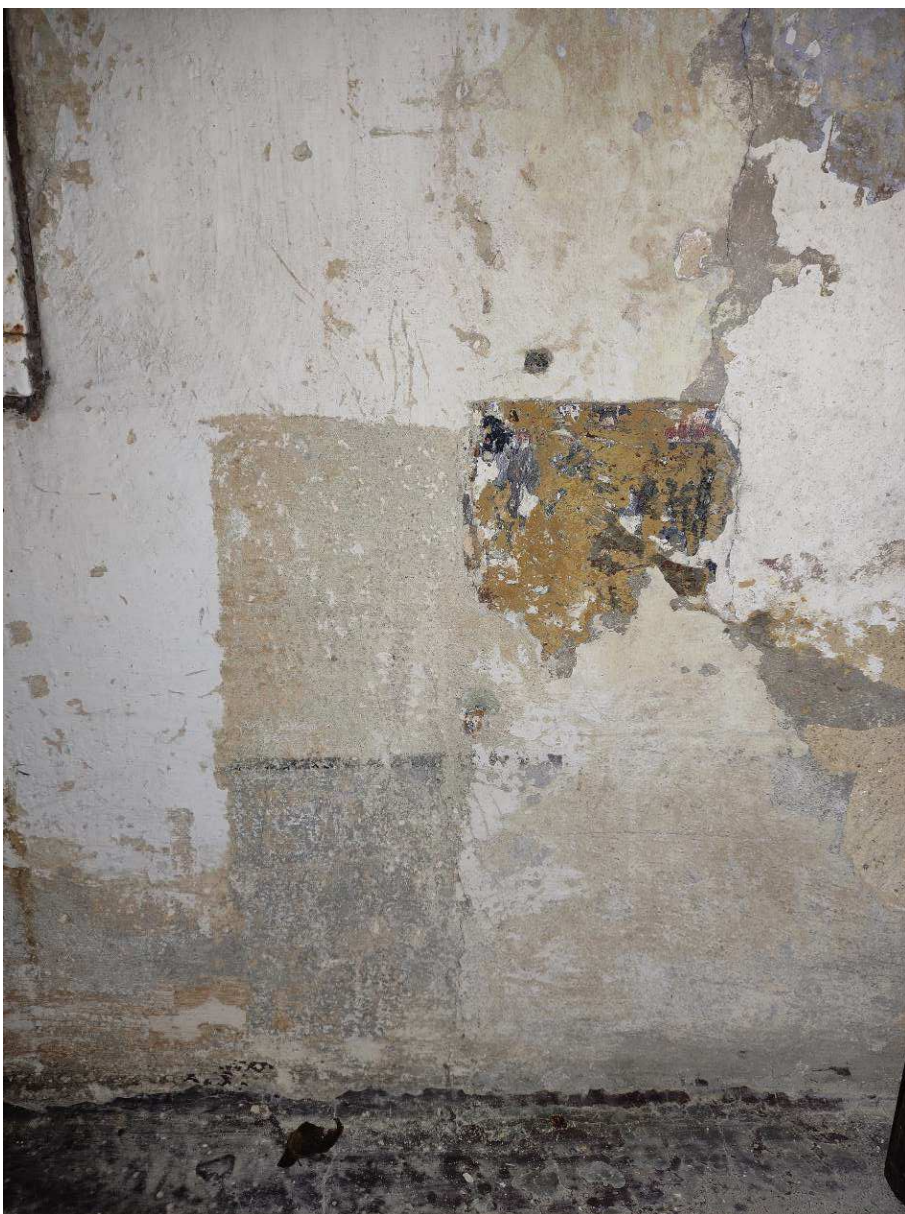
Obr. 27. Pohled do místnosti 01. Sonda na východní stěně zaznamenávající dvě soklové malířské výzdoby.

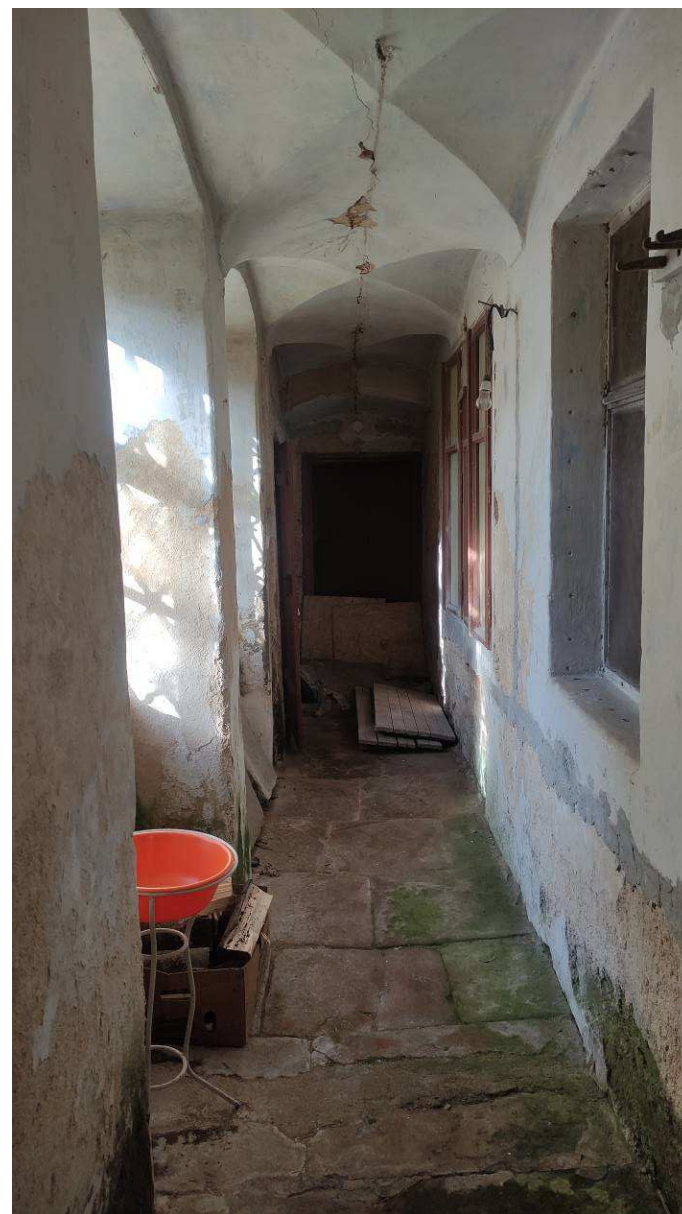
Obr. 28. Pohled do místnosti 08 (chodba). Viditelné poškození vzlínající vlhkostí a biologickým napadením v spodních úrovních zdí.

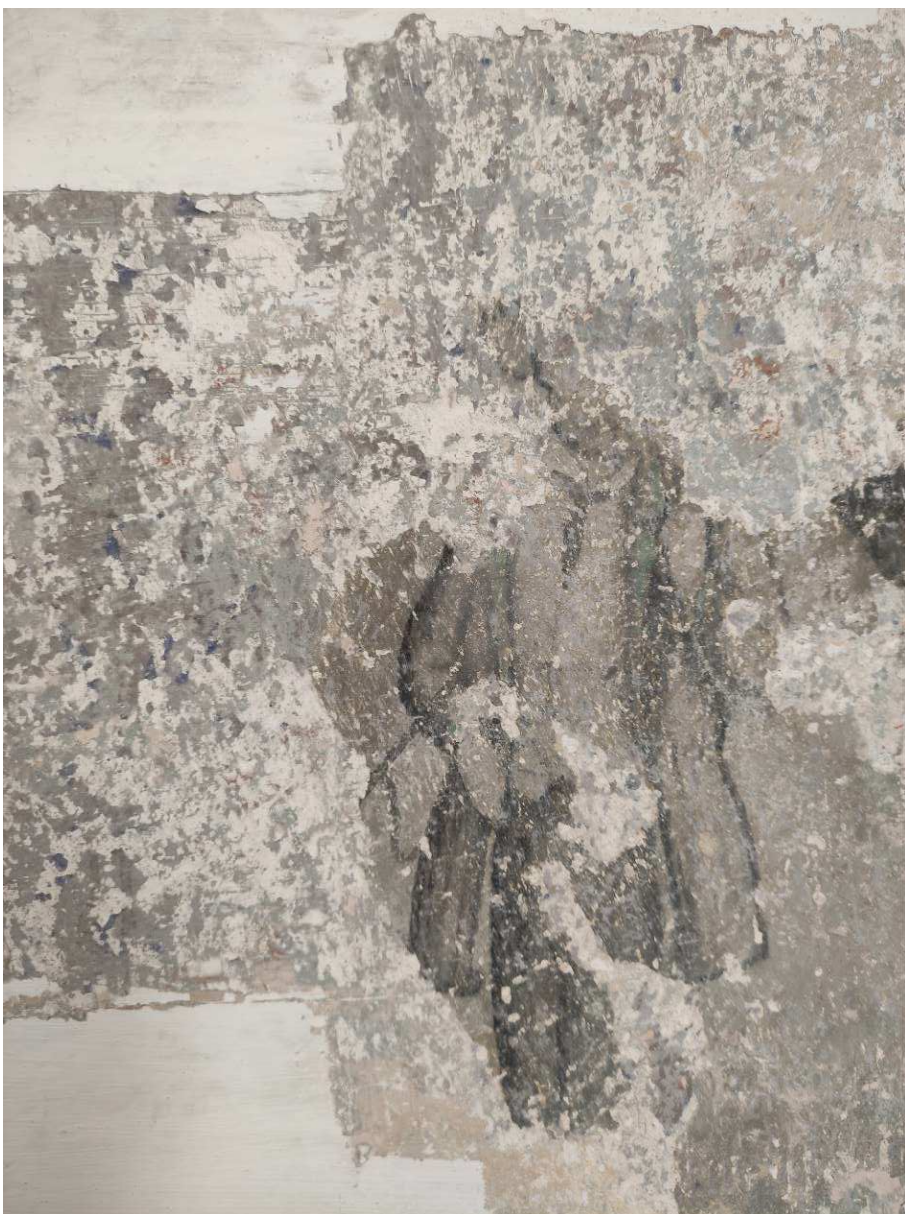
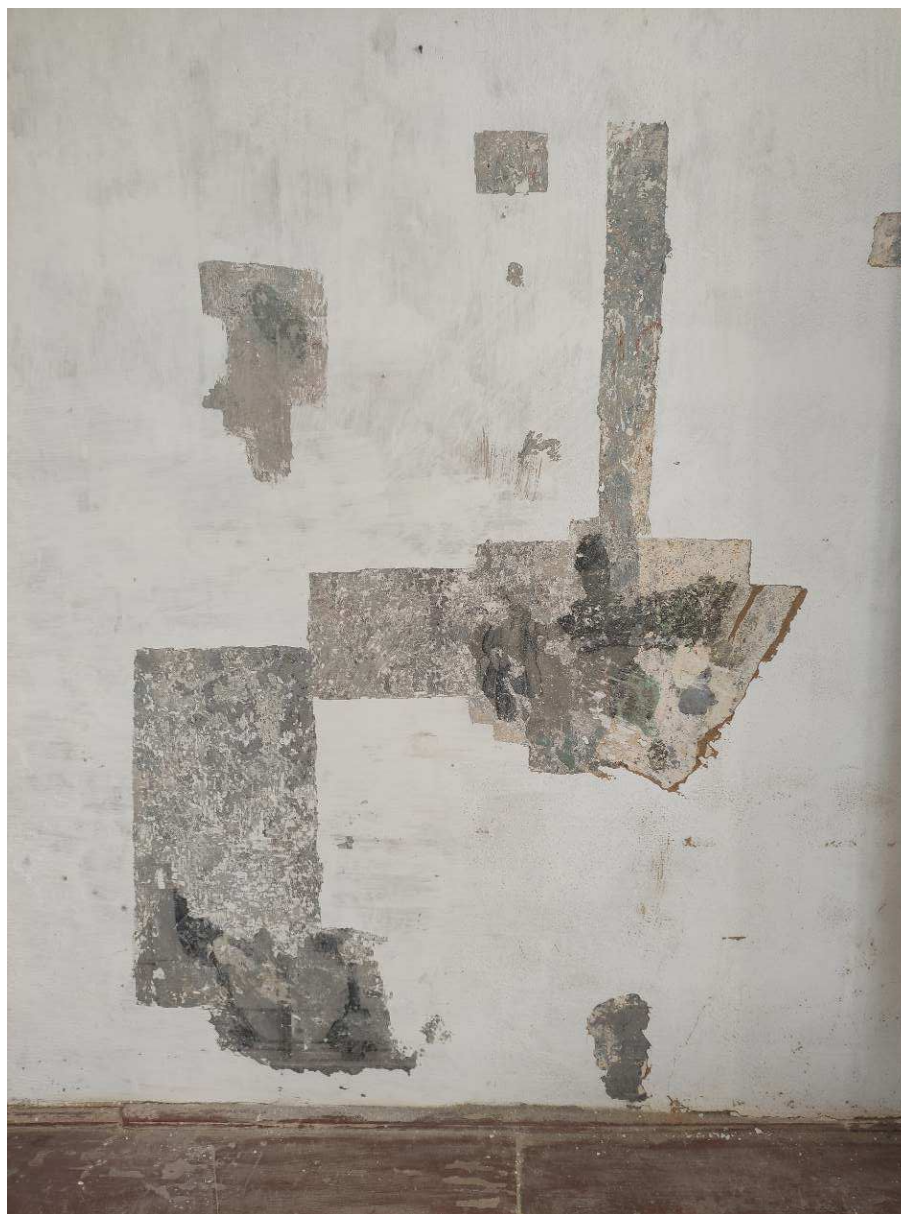
- 2. N.P. a místnost 26. V této místnosti je možné pozorovat také fragment figury, který překrývá právě mladší šablona podobná šablonám z místnosti 02 a 03. Domníváme se, že tato figurální malířská výzdoba pochází jako jediná ve 2. N.P. z doby před rekonstrukcí budovy ve 2. polovině 19. století. V dalších místnostech (22, 23, 24, 25) 2. N.P. jsou šablonové výzdoby, převážně stropu a fabionů, které jsou doplněny monochromní výmalbou na stěnách. Tyto malířské vrstvy jsou mladšími barevnými úpravami po už zmíněné rekonstrukci.

Obr. 32. Místnost 26. Detail na figurální malbu.

Obr. 32. Místnost 26. Pohled na sondáž vrstev na východní stěně, kde byla objevena figurální malba.
