# Průzkumy skrytého potenciálu historické výmalby - inovativní technologie na příkladu objektu Fara Krásná

## DOKUMENTACE RESTAURÁTORSKÉHO PRŮZKUMU

### MALÍŘSKÁ VÝZDOBA VYBRANÝCH MÍSTNOSTÍ FARY V OBCI KRÁSNÁ

**Název projektu: Společně k minulosti a do budoucnosti Pěnčín/Oybin**

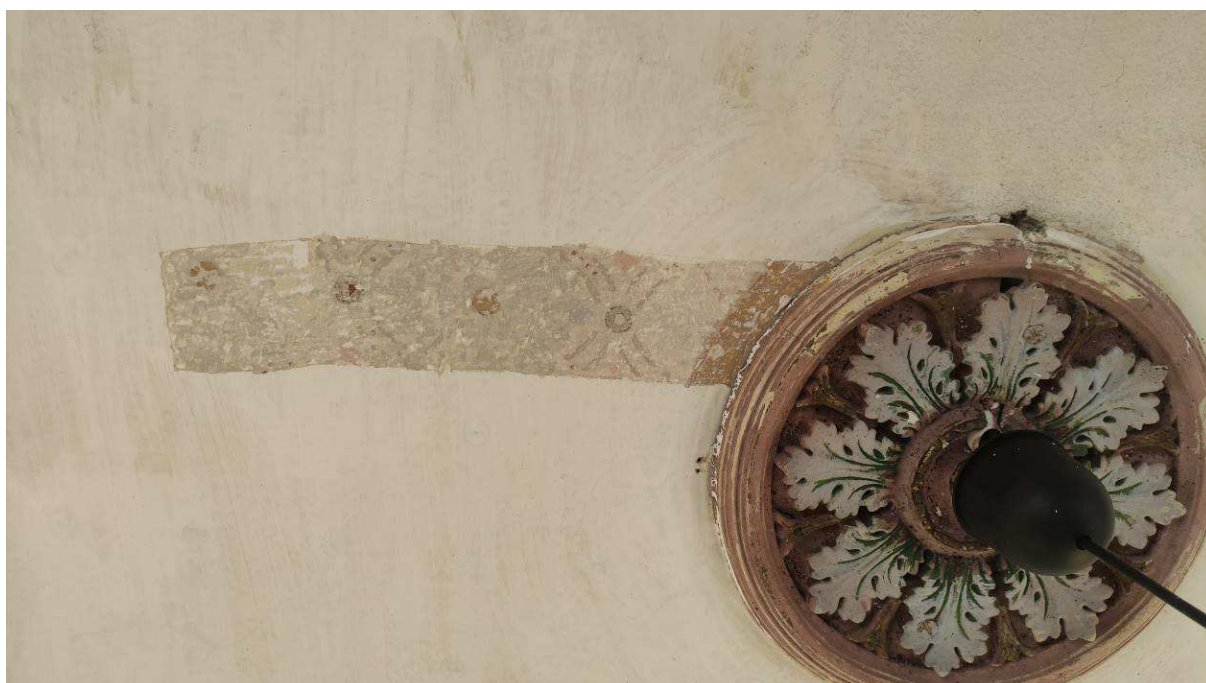
<b>Vrstva</b>	<b>Popis vrstvy – fabion a strop</b>
O1	Omítková vrstva (vápenná)
+1	Bílý vápenný nátěr
+2	Fabion – světle hnědá podmalba s hnědou šablonou Strop – šablonová a pásová výzdoba v červených, modrých, okrových a šedých odstínech Tato výmalba doplňuje centrální plastickou rozetu (obr. 31)
+3	Bílý nátěr

Obr. 31. Místnost 25, detailní pohled na centrální plastickou rozetu a sondu mapující konkrétní dochovanou výmalbu kopírující rozetu.
