## Historická podstata a doplnění moderní technologie

## Historische Essenz und Ergänzung

**Název projektu: Společně k minulosti a do budoucnosti Pěnčín/Oybin**

**Projektitel: Gemeinsam in die Vergangenheit und Zukunft Pěnčín/Oybin**

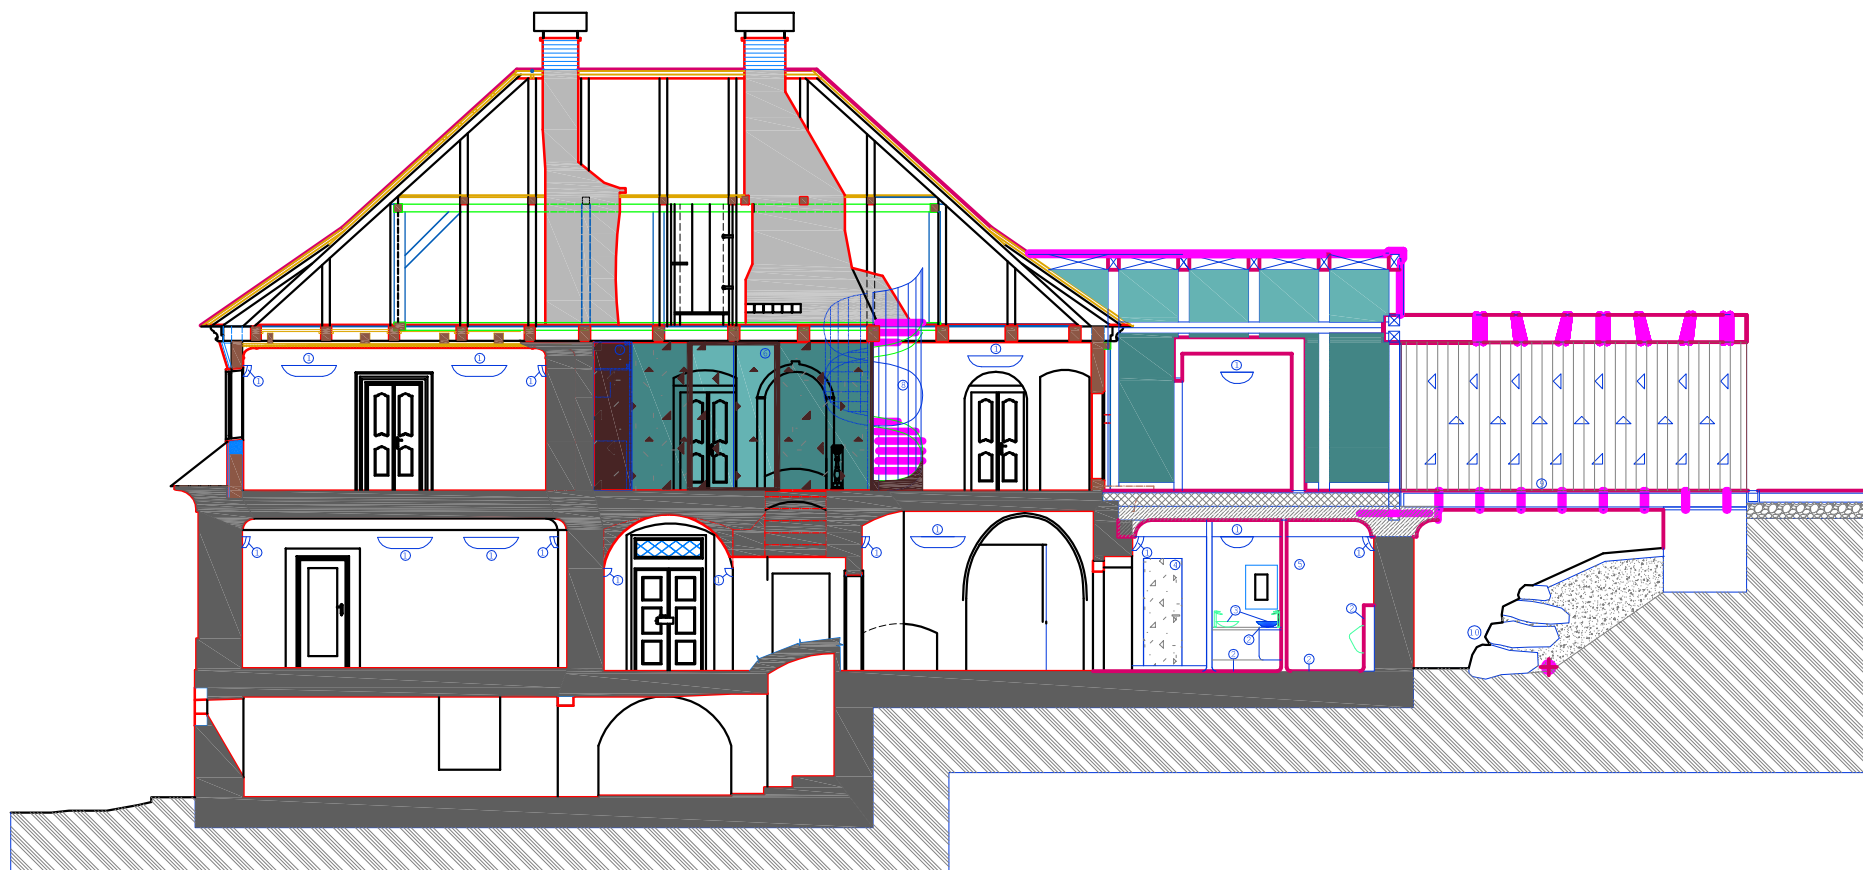
| Fam Kránská REZ A-A |

| Plamhaus Kránská (Schumburg) SCHNITT AA |
