## A. Průvodní zpráva

Pěncín, Krásná - obnova fary

15114 Ústav památkové péče - Ateliér Efler

## B. Souhrnná technická zpráva

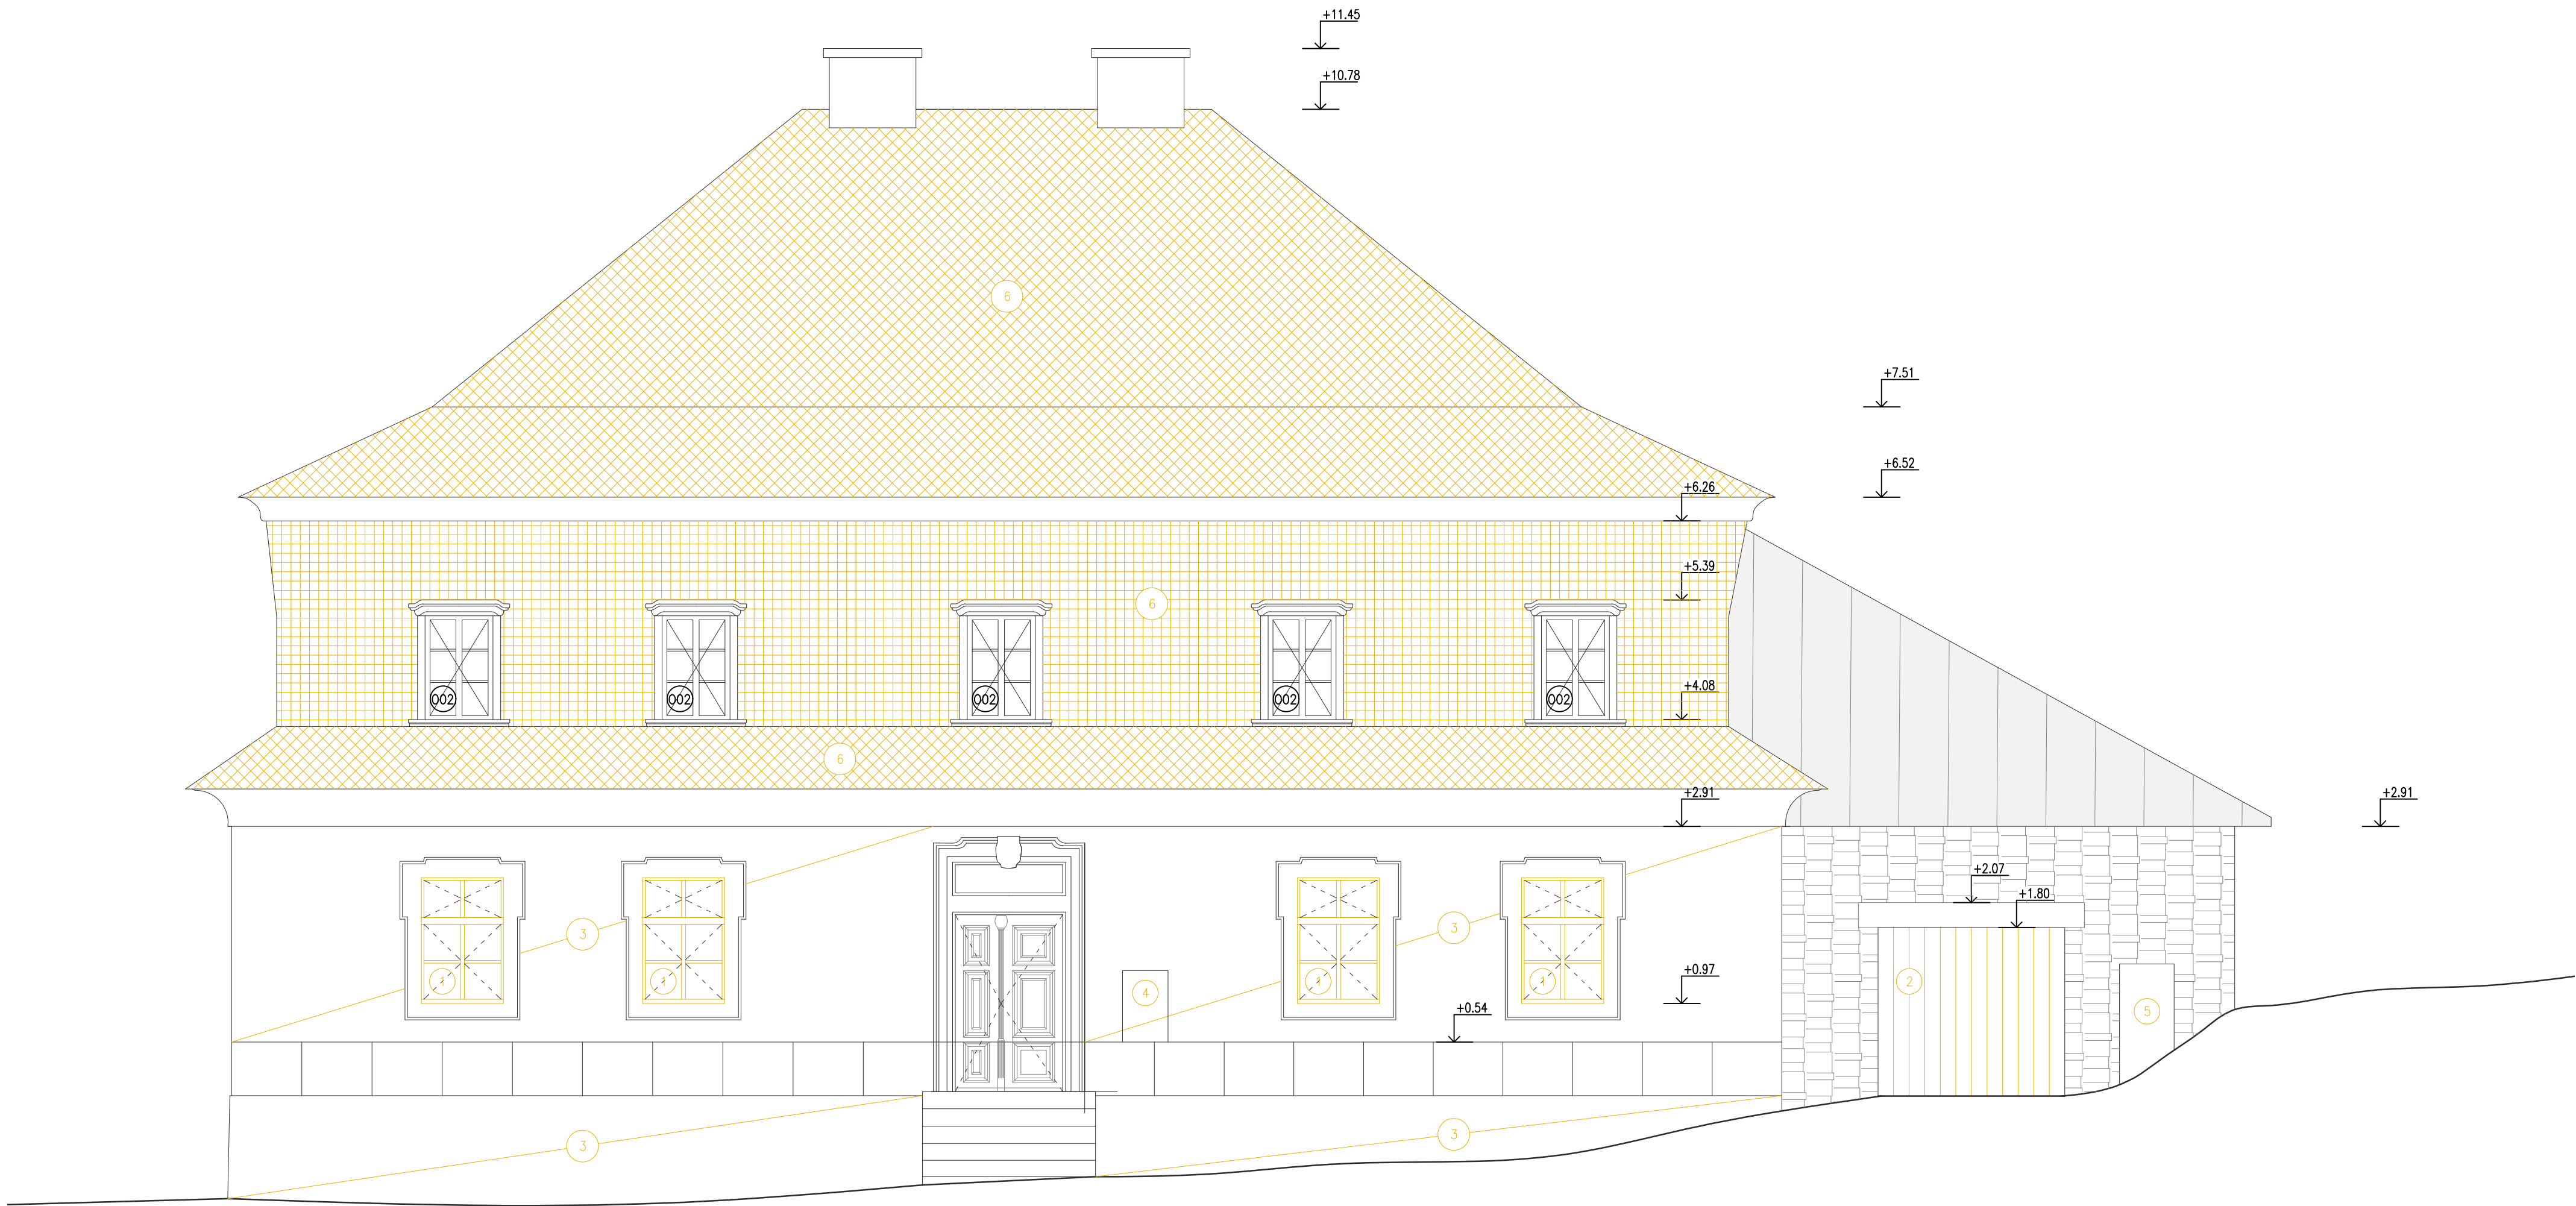
| STÁVAJÍCÍ STAV, BOURACÍ PRÁCE – SEVERNÍ POHLED | | | |

- 1 demontáž okna včetně rámu
- 2 demontáž vrat včetně zárubní a prahu
- 3 odstranění erodovaných a novodobých (nevhodných) vrstev omítky (na základě stratigrafického průzkumu fasády)

- 4 zrušení NN přípojky včetně rozvodové skříně
- 5 zrušení přípojky plynu a odstranění HUP
- 6 rozebrání krytiny z umělé břidlice, včetně hromosvodu a klempířských prvků

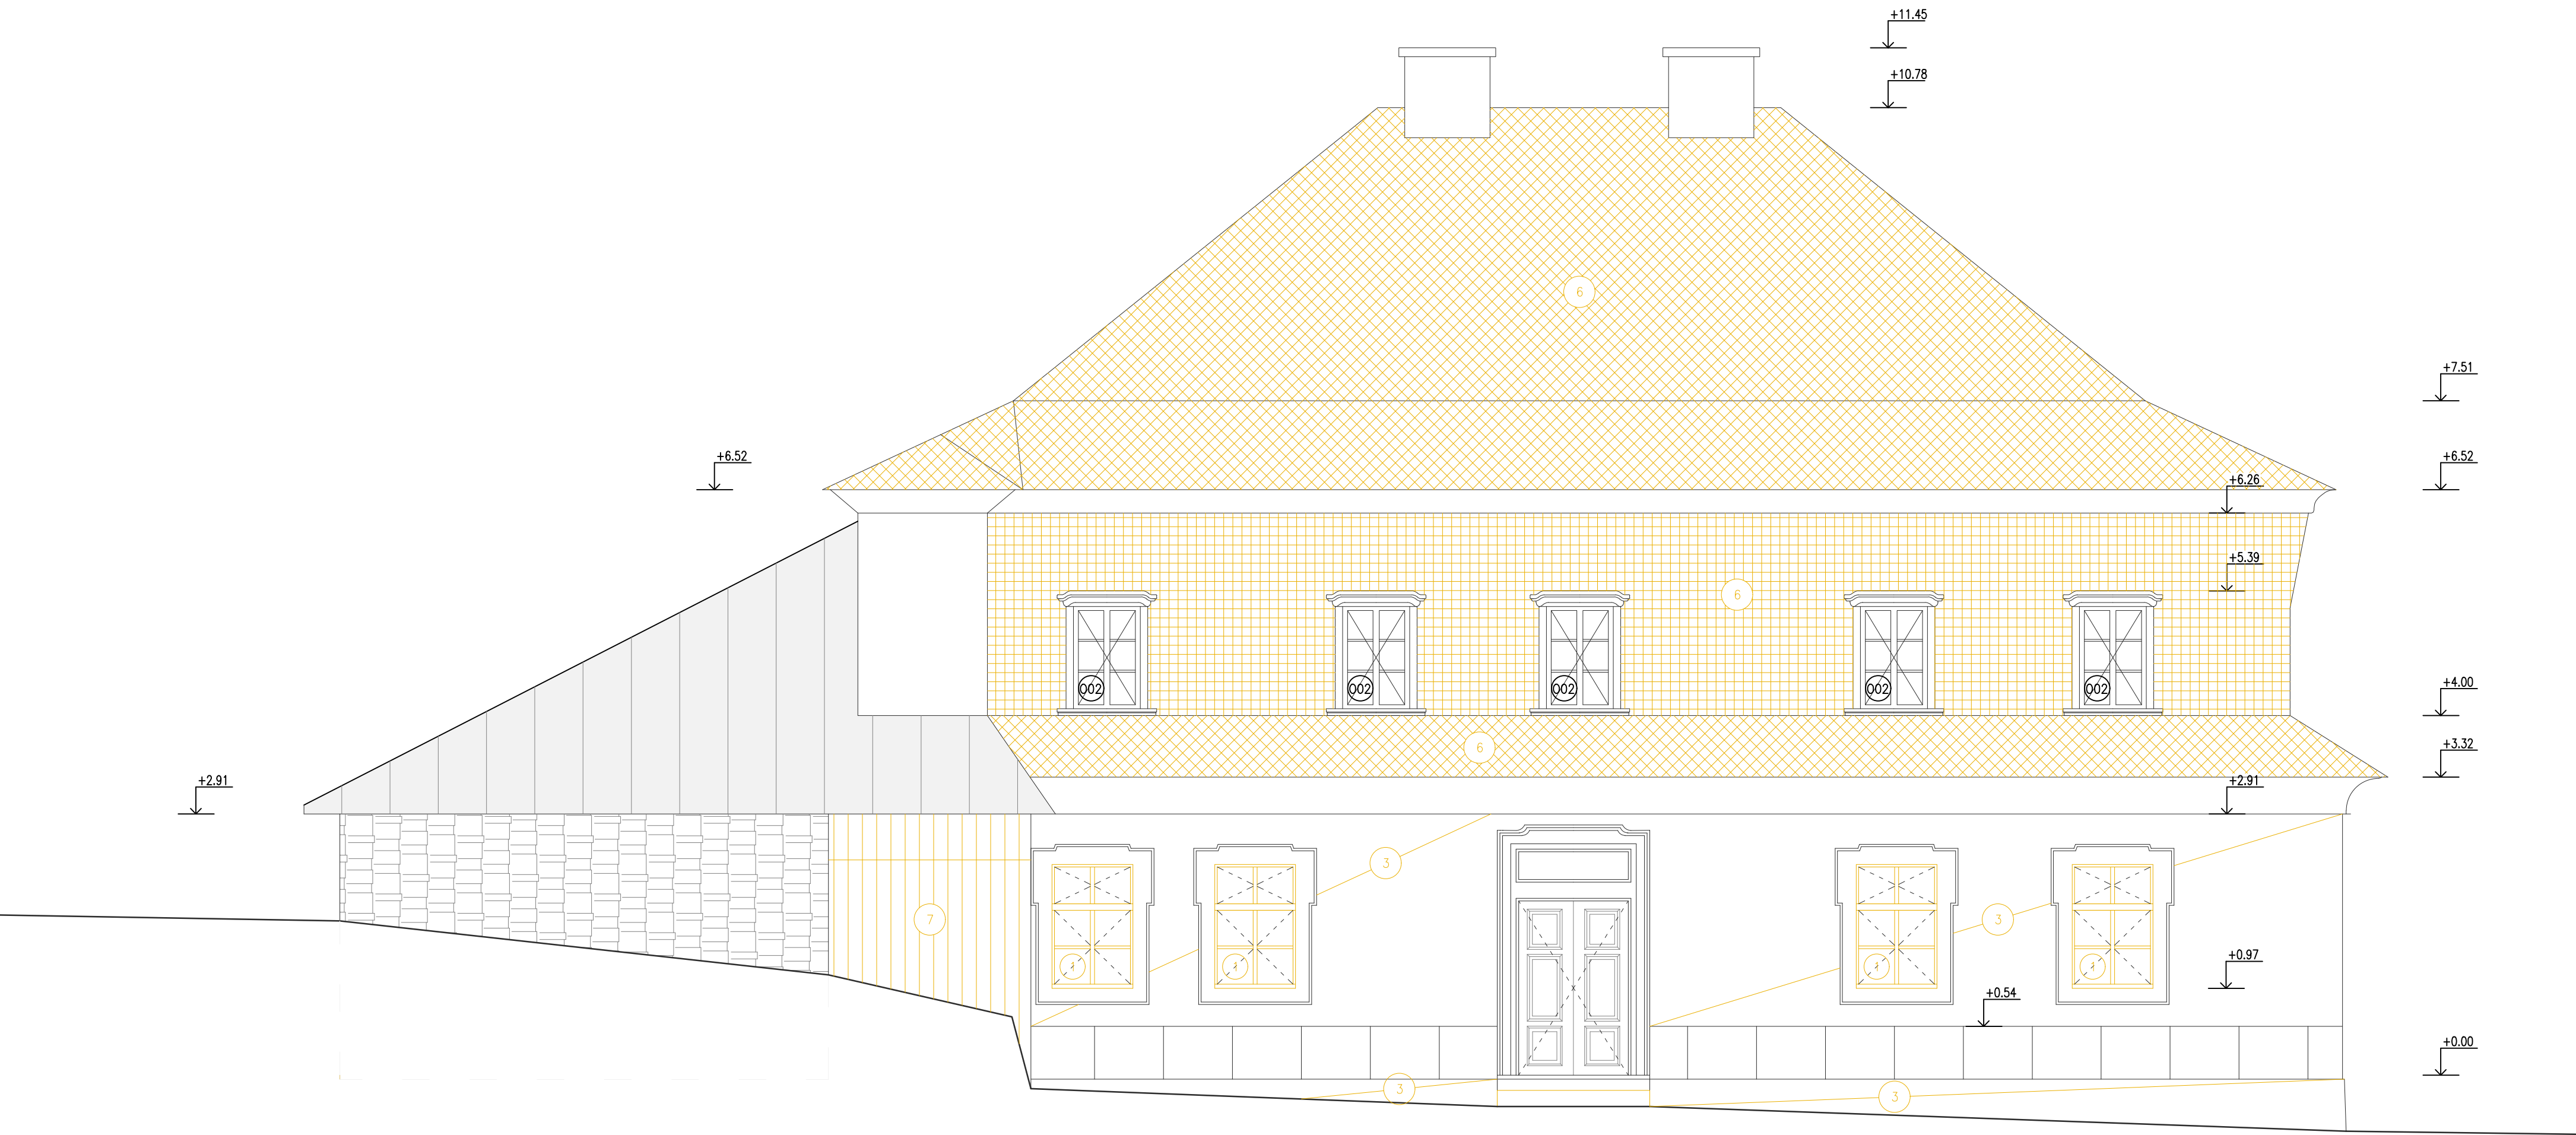
| obsah výkresu | STÁVAJÍCÍ STAV, BOURACÍ PRÁCE – JIŽNÍ POHLED | 1:50 | D.1.1.08 |

- 1 demontáž okna včetně rámu
- 2 demontáž vrat včetně zárubní a prahu
- 3 odstranění erodovaných a novodobých (nevhodných) vrstev omítky (na základě stratigrafického průřezu fasády)

- 4 zrušení NN přípojky včetně rozvodové skříně
- 5 zrušení přípojky plynu a odstranění HUP
- 6 rozebrání krytiny z umělé břidlice, včetně hromosvodu a klempířských prvků

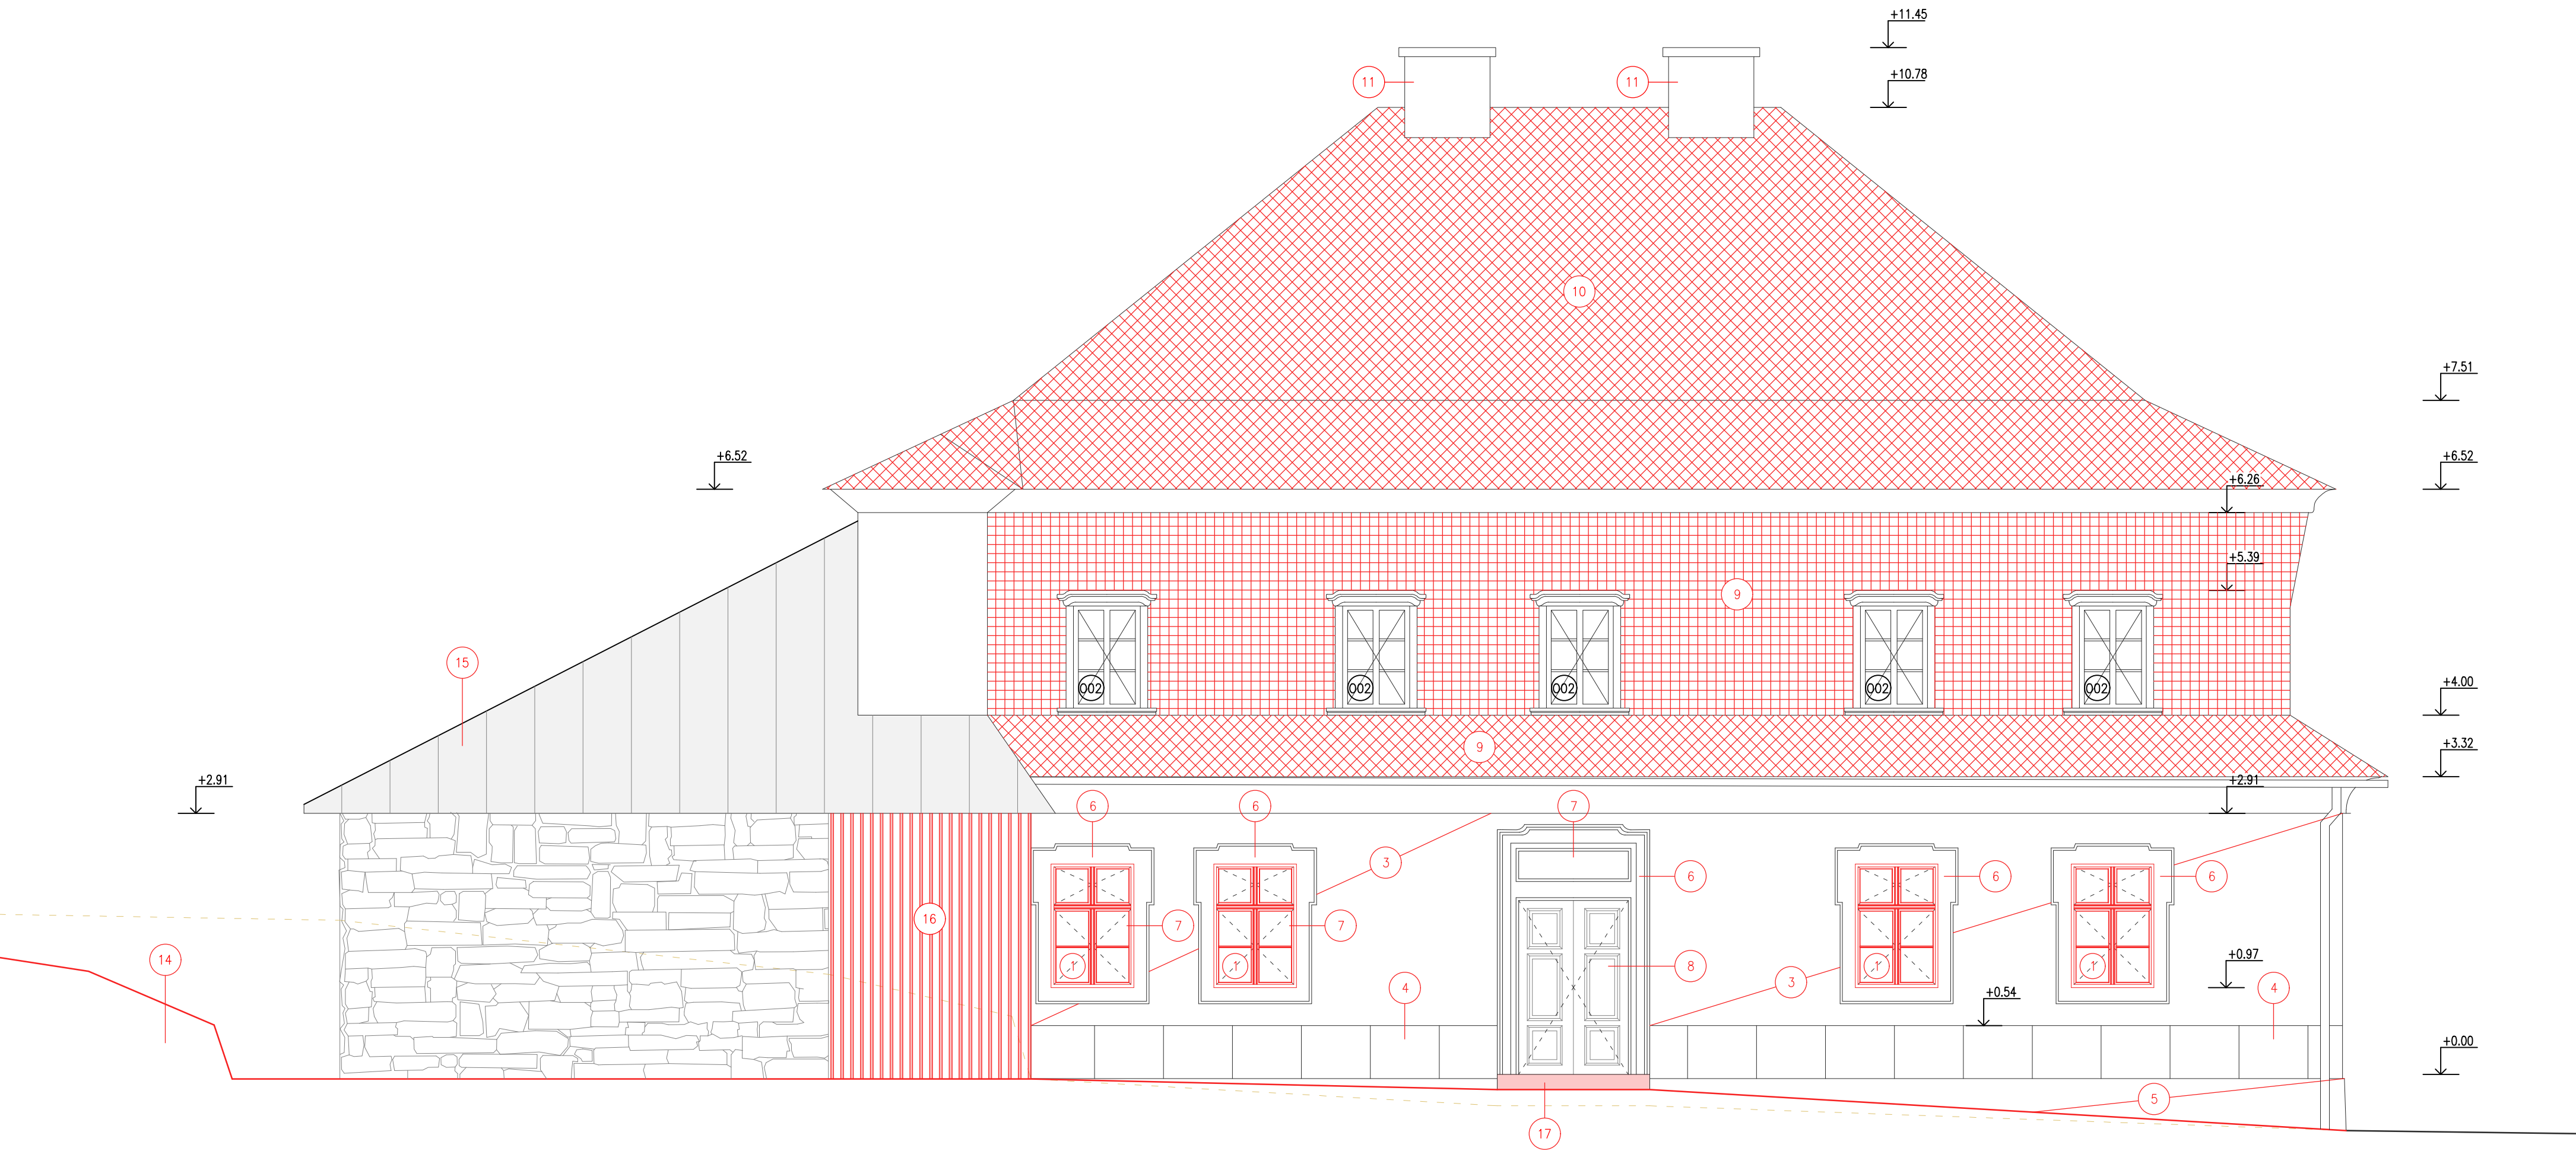
- 1 nové repliky špaletových 6-ti tabulkových oken s poutcem a sloupkem
- 2 nové vstupní dveře do turistického zázemí
- 3 oprava omítek vápenou maltou (nářez šedomodrý)
- 4 vyspárování kamenného obkladu (nářez lazura šedomodrá)
- 5 oprava omítek vápenou maltou (nářez tmavě šedá)
- 6 restaurování pískovcových ostění (nářez šedomodrý)
- 7 konzervování mříží
- 8 restaurování vstupních dveří (doplnění soklové části klapčky)
- 9 krytina ze sekundárně použité ručně štípané břidlice
- 10 krytina z přírodní břidlice
- 11 omítnutí komína
- 14 kamenná opěrná zídka
- 15 nový nářez falcované krytiny
- 17 nový schod
- 18 asfaltové pásy

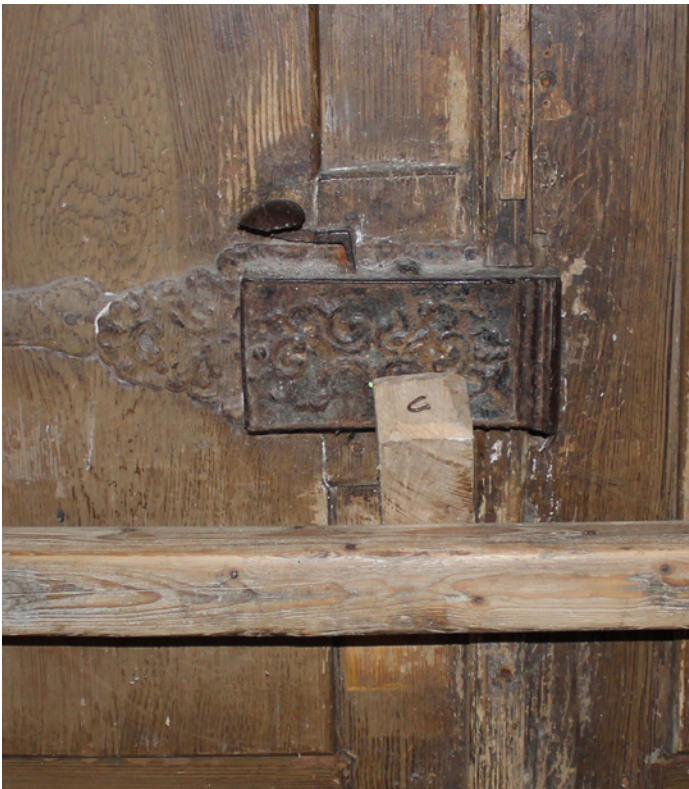
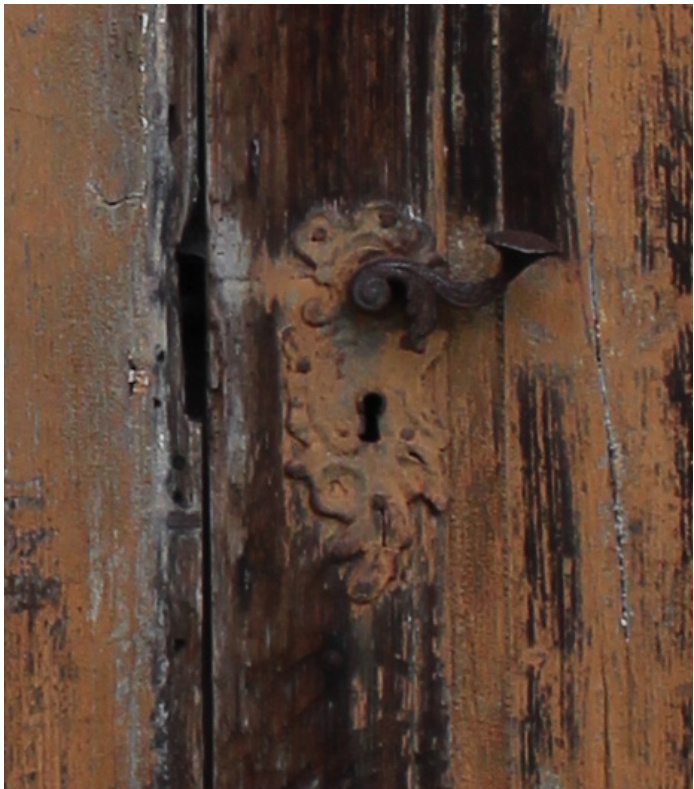
## HISTORICKÉ KONSTRUKCE - INVENTARIZAČNÍ KARTA

umístění: interiér, místnost č. 1.09

### návrh obnovy:

konzervace, repase, nátěry, doplnění 1 obrtlíku

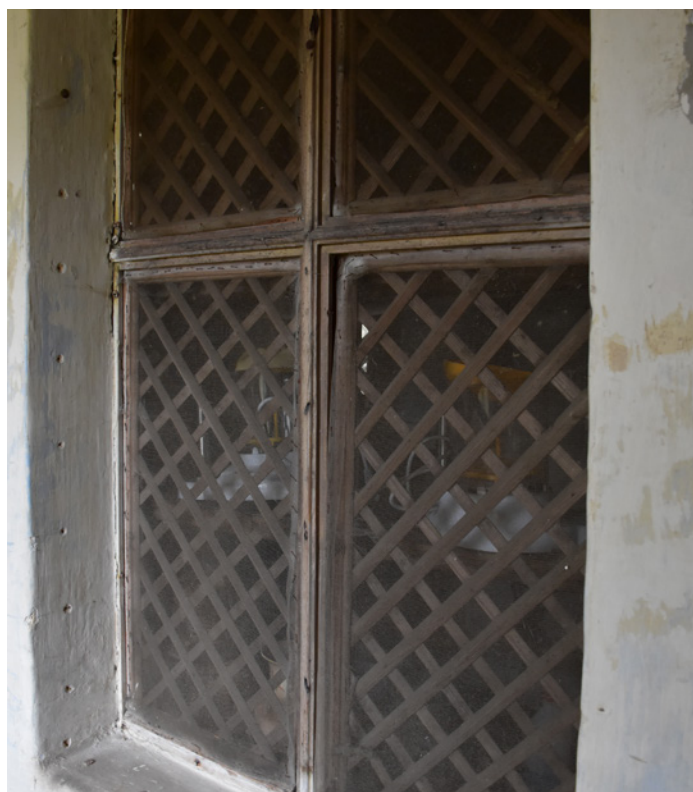
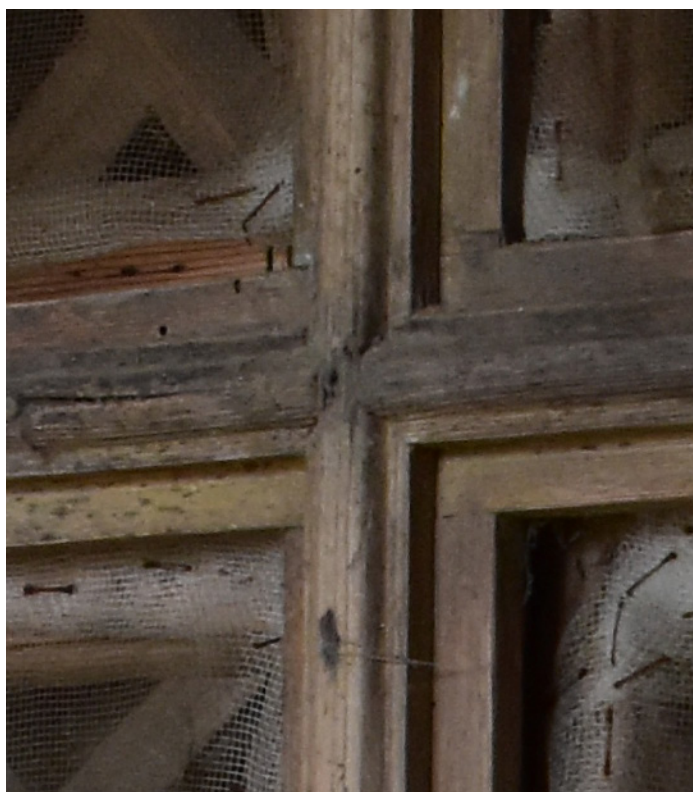
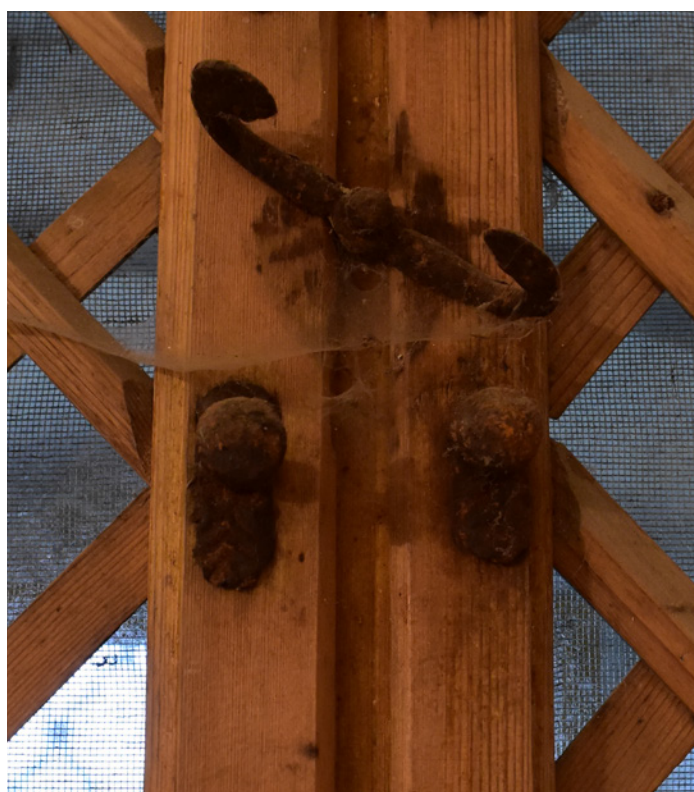
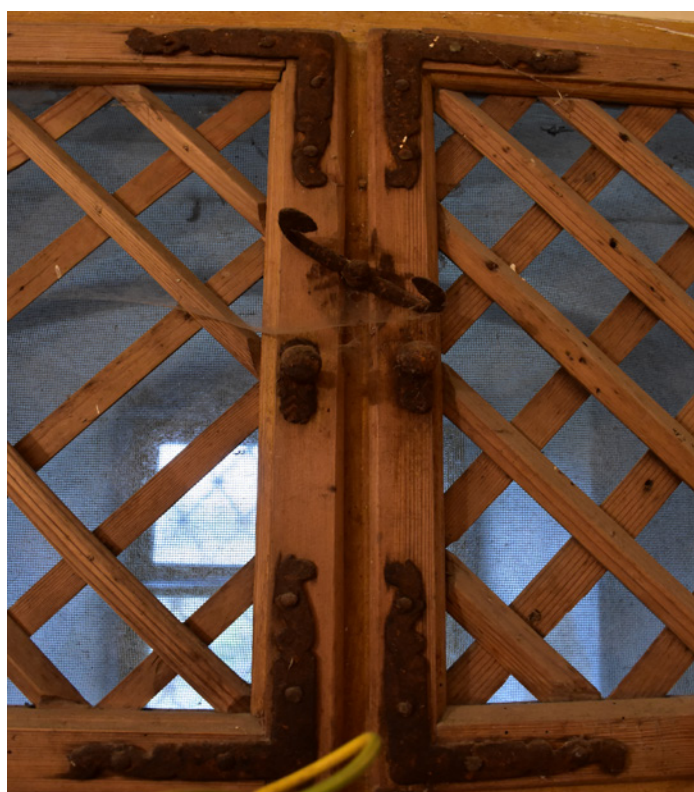
# HISTORICKÉ KONSTRUKCE - INVENTARIZAČNÍ KARTA

umístění:

návrh obnovy:

- restaurátorské ošetření okenních křidel a kování, konzervace, nátěry
- doplnění 1 úchyty, zasklení
- vzor pro dílenskou dokumentaci, provedení dalších kopií
